下水道管渠内に発生した石灰乳について

山形県庄内総合支庁建設部道路計画課
技師 遠田 一成

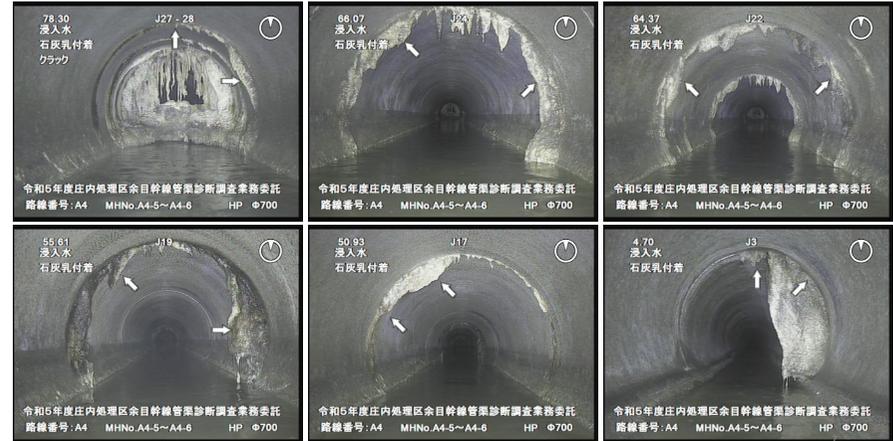
変状箇所
一般国道47号（余目酒田道路）と町道表町館長畑線の
立体交差部付近（庄内町余目字長畑地内）

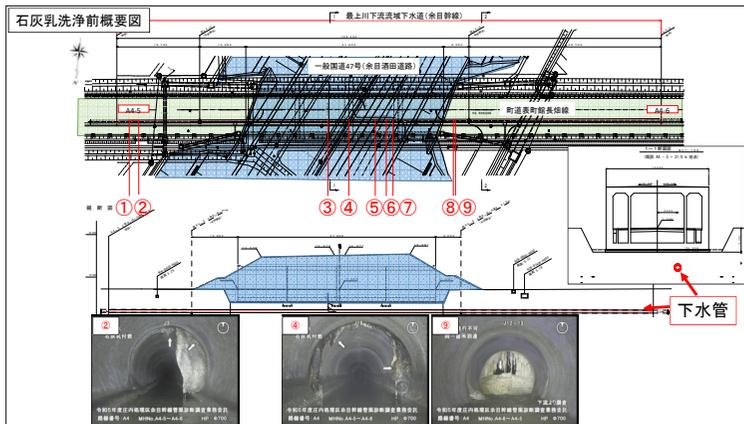
今回、余目幹線全線のTVカメラ調査を実施したところ、大きな変状が確認されたのは、この区間のみ。
 今回の区間については供用開始から10年程度しか経過していないことから、経年劣化の可能性も低い

クラックが発生した原因は今後調査予定だが、カルシウム分を多く含んだ地下水が流入し石灰乳が発生したと考えられる

- 管渠本体にクラックが確認されたことから、緊急随契により管渠補修設計を実施中。
- 補修工事については、設計委託終了後に速やかに発注予定

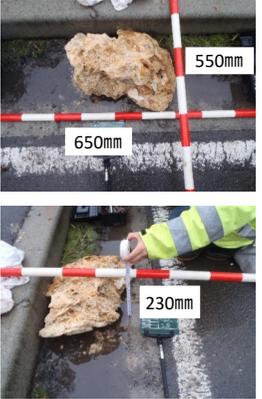
フーリエ変換赤外分光分析 (FT-IR)
 サンプルと炭酸カルシウムのライブラリデータ比較
 ヒット率94.58%
 サンプル→炭酸カルシウムと推定
