令和 6 年度
荒瀬川流域山地災害検証会議
報告書

令和 7 年 3 月

山形県

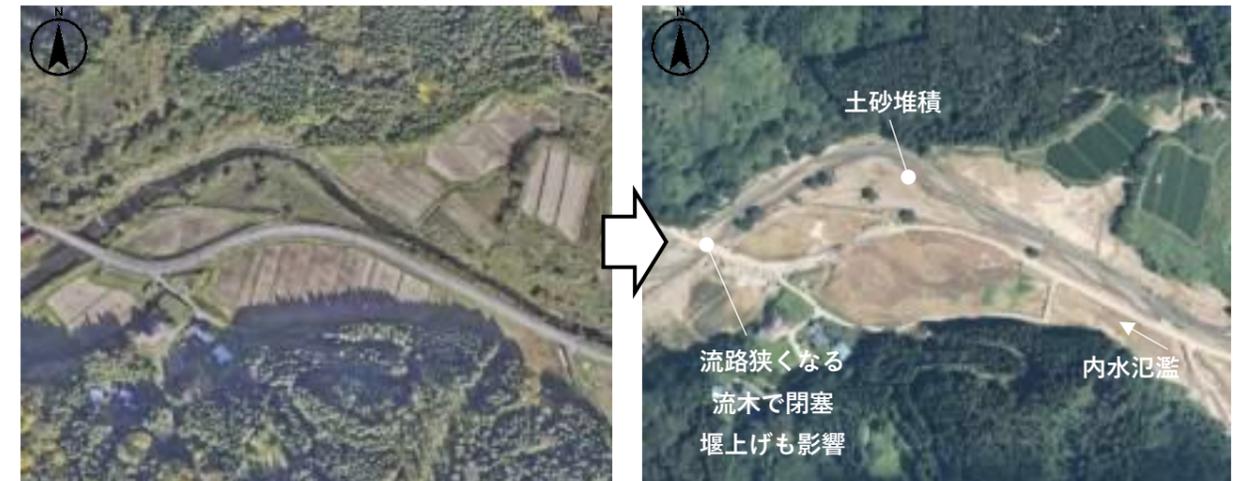
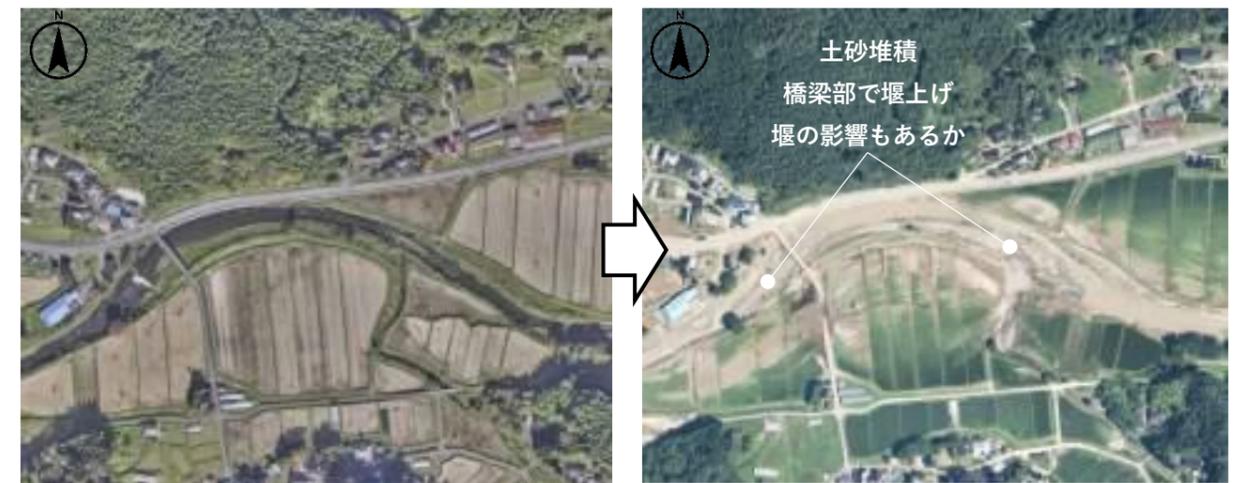
図 1.4 荒瀬川本川の氾濫状況(左:発災前(地理院地図)、右:発災後(R6航空LPオルソ))

山形県では、荒瀬川流域の北青沢地区から小泉地区までの約13キロの区間で、防災機能を高めるため川幅を広げ、浅くなった川底を掘削する改修工事を行う方針を示している。発災前の空中写真(地理院地図)と比較した結果、以下の要因が氾濫の原因として推察される。

これらの現象が複合的に発生し、大規模な氾濫につながったと考えられる。

- 橋梁閉塞、堰による堰上げ
- 荒瀬川溪岸崩壊
- 荒瀬川の河床上昇による荒瀬川の河川断面縮小
- 記録的な豪雨と洪水流量に対する荒瀬川の河川断面不足
- 支川の土砂埋塞
- 荒瀬川水位上昇に伴う支川での内水氾濫(バックウォーター)

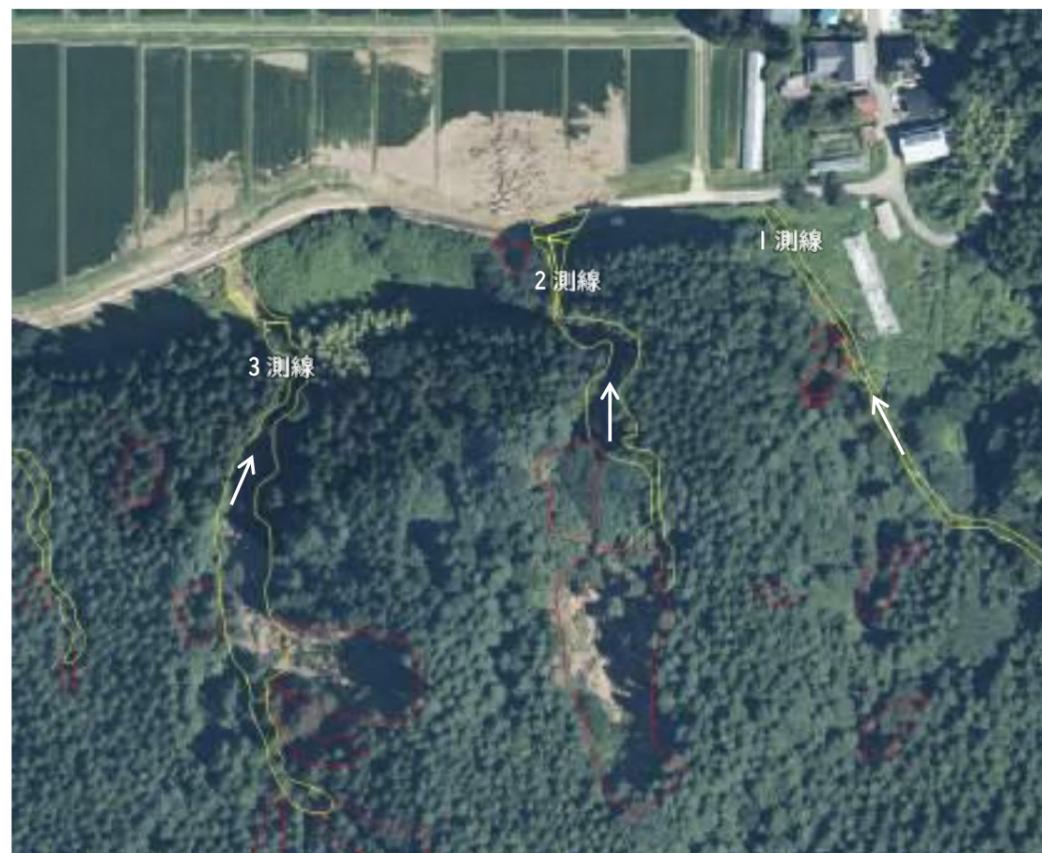
図 4.9 君畑地区土砂流出状況

- ・ 測線 1：地すべり末端を固定するように治山施設が階段状に配置された区域。
- ・ 測線 2：治山施設が配置されていない区域。
- ・ 測線 3：谷出口付近に治山施設が連続して配置された区域。

各溪流の規模には違いがあるものの、いずれの溪流においても表層崩壊が発生している。しかし、土砂や流木の氾濫域は「測線 2 > 測線 3 > 測線 1」の順に大きかった。特に治山施設のない測線 2 では、溪流頭部の崩壊に加え、溪床の侵食が進行し、土砂や流木の流出量が最も多かった。一方、測線 3 では、溪流頭部の崩壊が発生したものの、谷止工による土砂の捕捉効果や床固工による溪床の固定効果により、土砂や流木の流出が軽減された。さらに、測線 1 では溪床の縦侵食は発生せず、流出した土砂量は極めて少なかったと考えられる。

また、溪床勾配を比較すると、測線 2 および測線 3 では 1/5 (20%) ~ 1/2 (50%) 程度であるのに対し、測線 1 では 1/10 (10%) ~ 1/4 (25%) と、相対的に緩やかであった。この緩やかな勾配も、縦侵食が発生しにくかった要因の一つと考えられる。

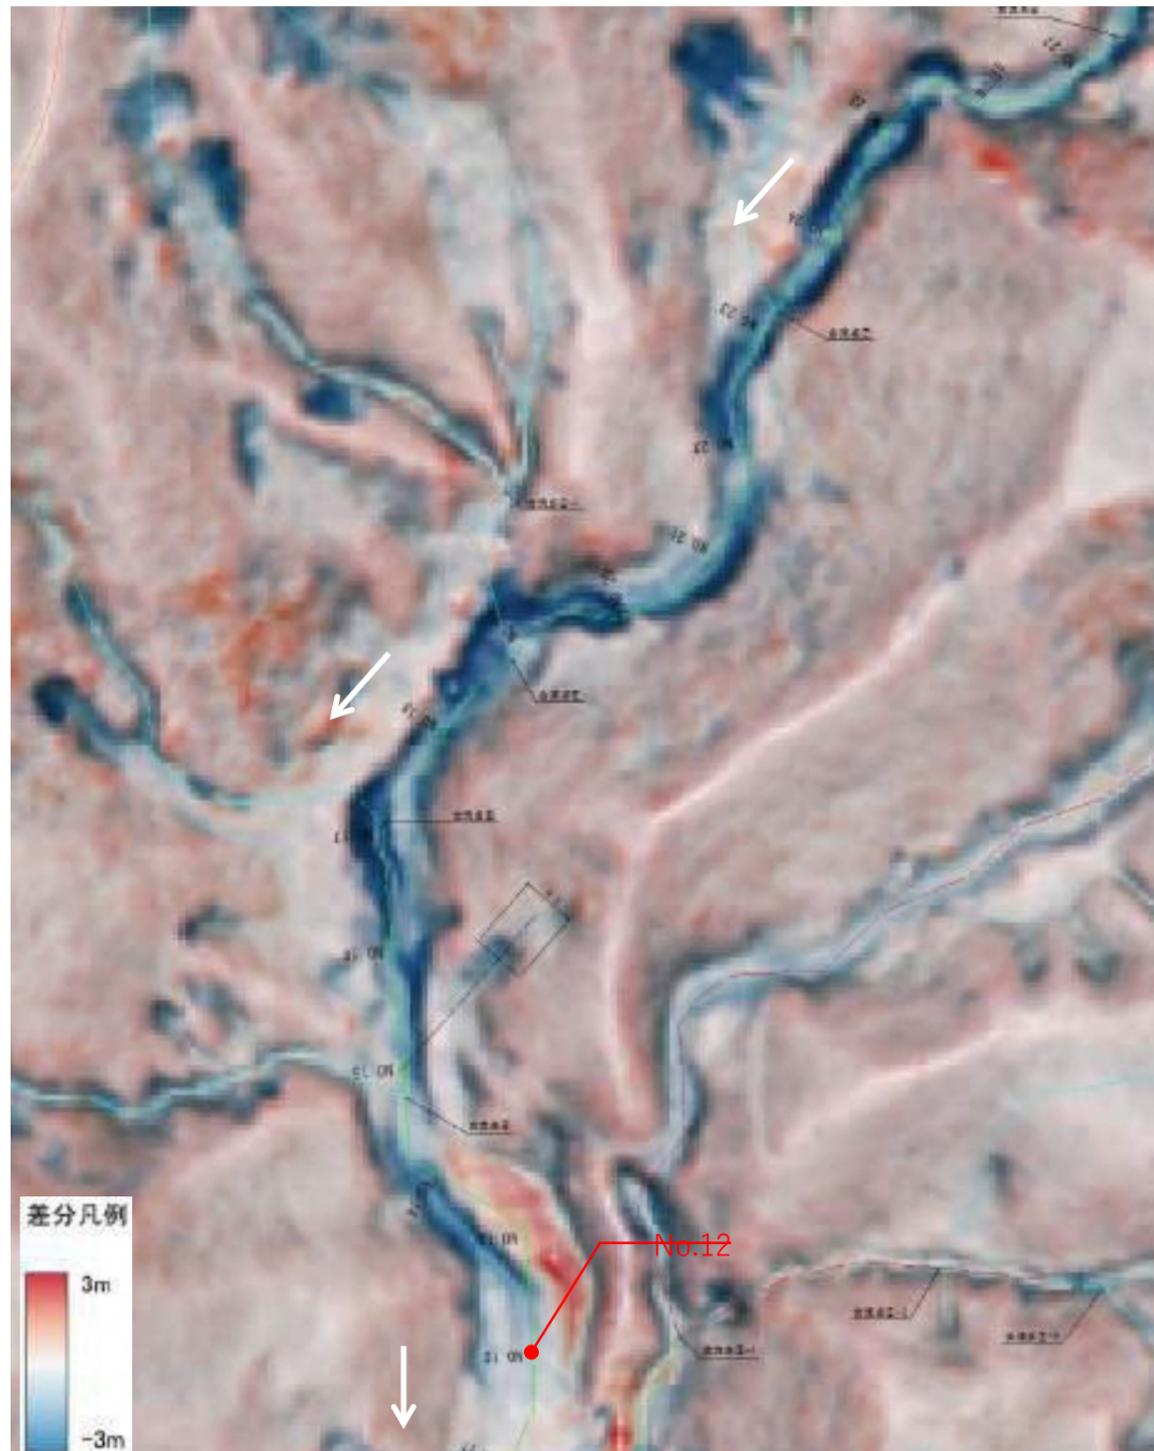
図 4.11 小屋淵地区の溪流侵食 (背景: SL3D マップ)

小屋淵地区の溪流では、治山施設が設置されていない区間で顕著な溪床侵食が発生している。

侵食が発生している区間は下図のNo.12 から上流の区間であり、その勾配は **1/5.9 (16.9%、9.6°)** である。

この勾配は、一般的に土石流流下区間の下流端付近に該当する。

また、君畑地区「測線 2」における溪床侵食範囲の勾配も **1/5.7 (19.2%、10.9°)** と類似しており、侵食の発生状況において共通する特徴がみられる。

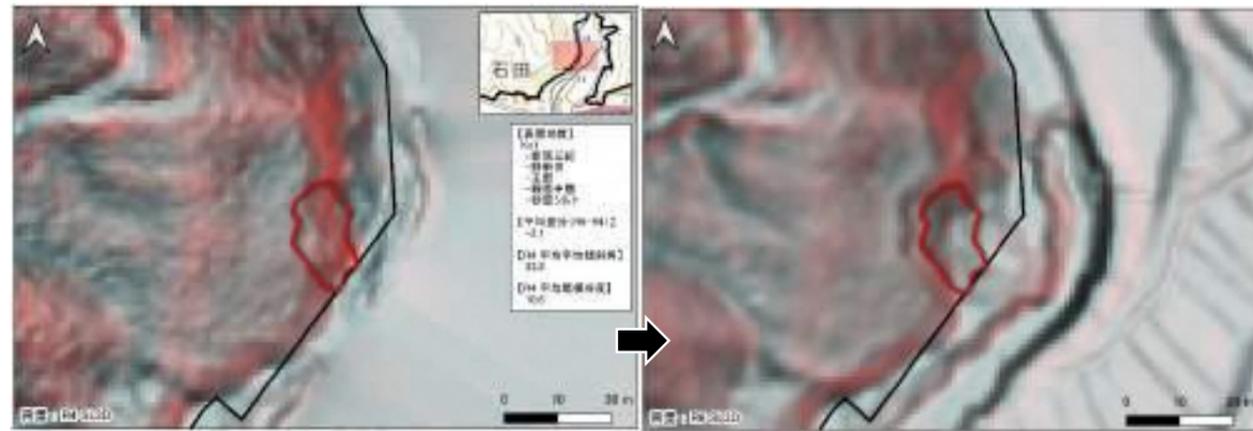
図 4.20 丘陵地における 凸地形での崩壊事例（石田地区）

- 崩壊面積の約 **7 割**を、常禅寺層 (Js) および観音寺層 (Ks, Ks1, Ks2) の砂～砂質シルトが占める。
- 崩壊地の多い常禅寺層、観音寺層は、**標高 110～150m** に分布している。
- 崩壊箇所の平均傾斜や平均起伏は、地質別におおむね**同じ傾向**を示す。ただし、流紋岩・デイサイト (Ar) はデータ数が少なく、突出した値を示している。
- 丘陵地に分布する地質では**凸地形**(図 4.20)、山地に分布する地質では**凹地形**(図 4.21)で崩壊が発生している。

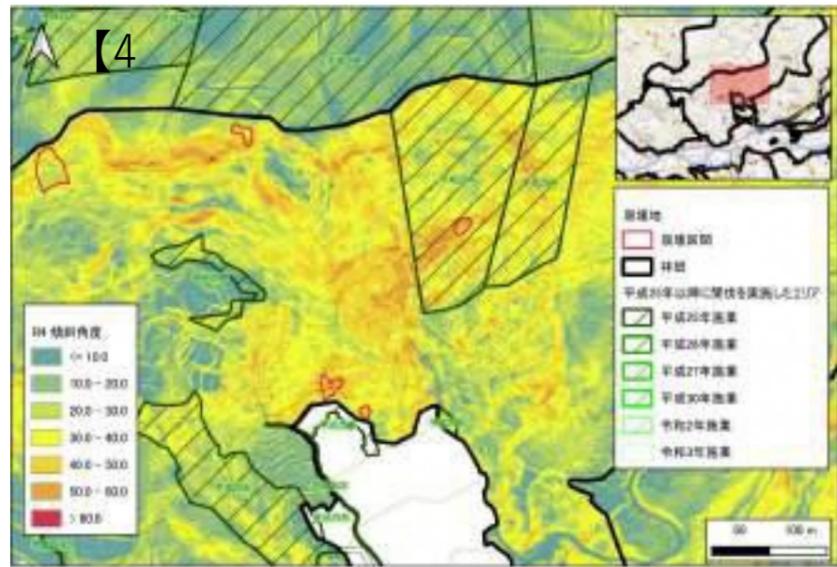
【4】

- ・平成 25 年に間伐を実施した小林班で崩壊が発生している。
- ・当崩壊地は 30 度以上の急傾斜に位置する。

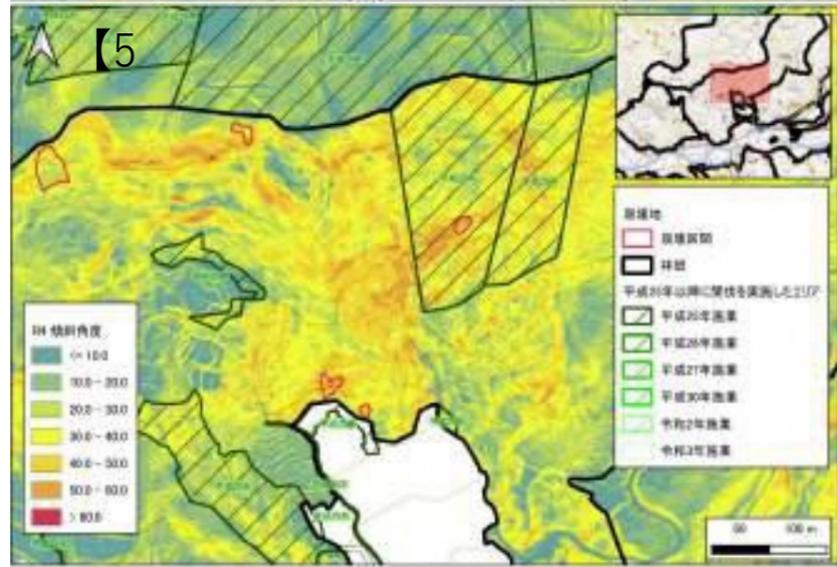
【5】

- ・間伐を実施した小林班では崩壊が発生していない。
- ・同斜面で発生した崩壊地は 30 度以上の急傾斜に位置する。

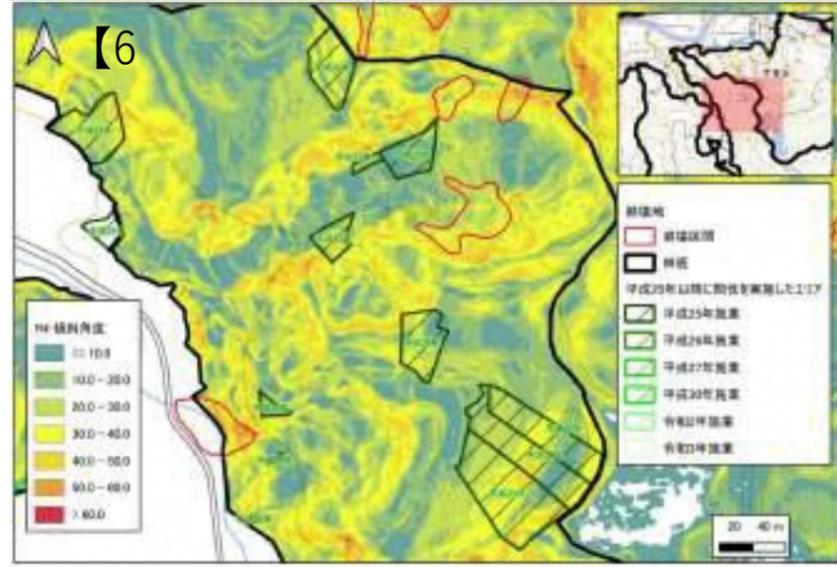
【6】

- ・令和 3 年に間伐を実施した小林班で崩壊が発生している。
- ・当崩壊地は 30 度以上の急傾斜に位置する。

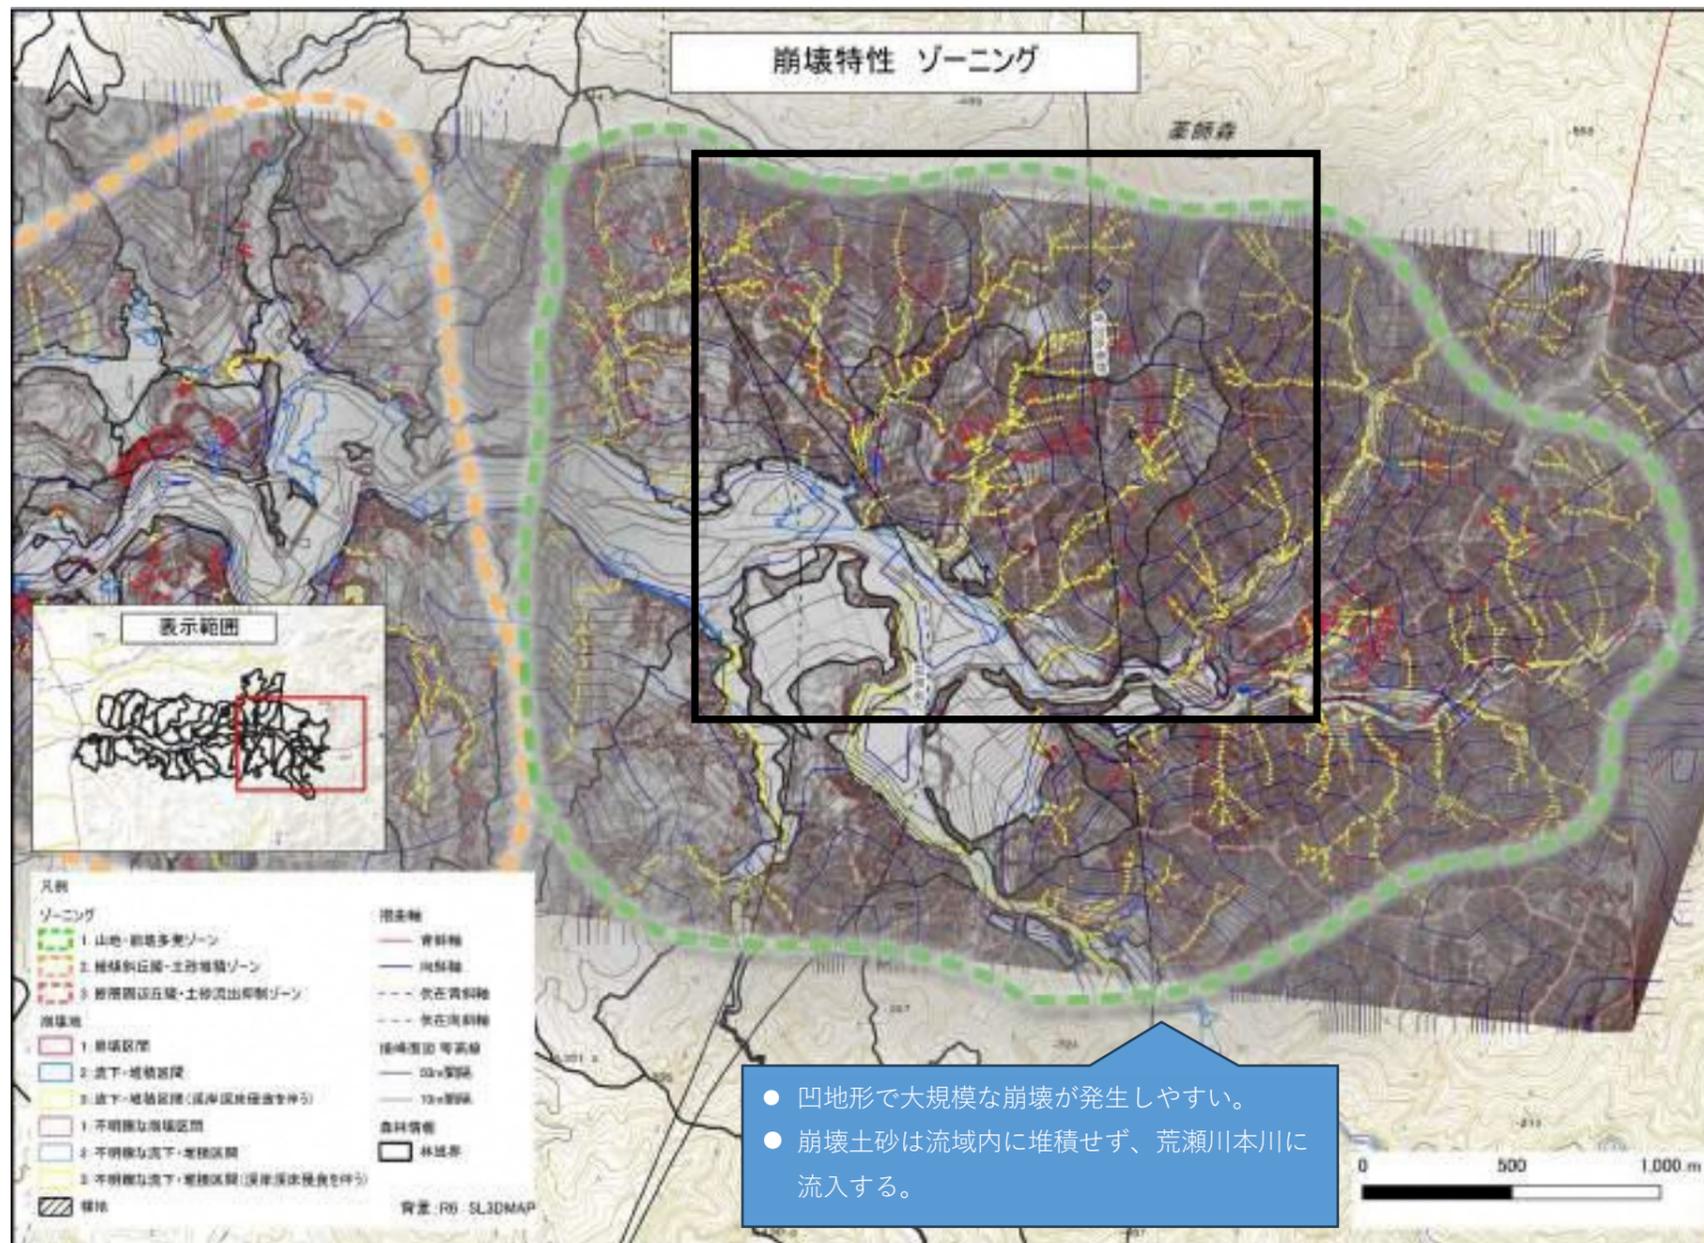
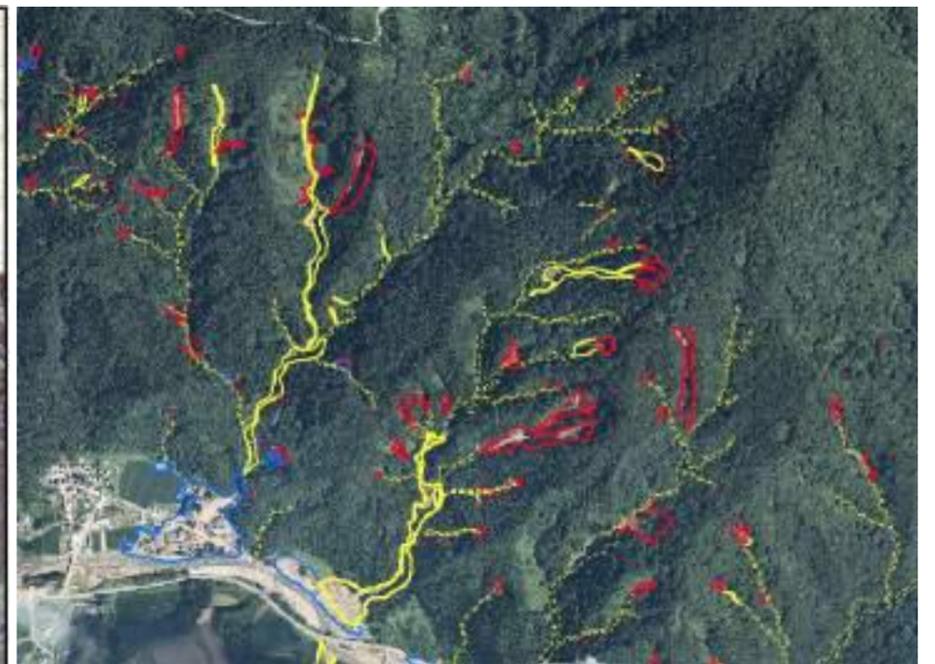
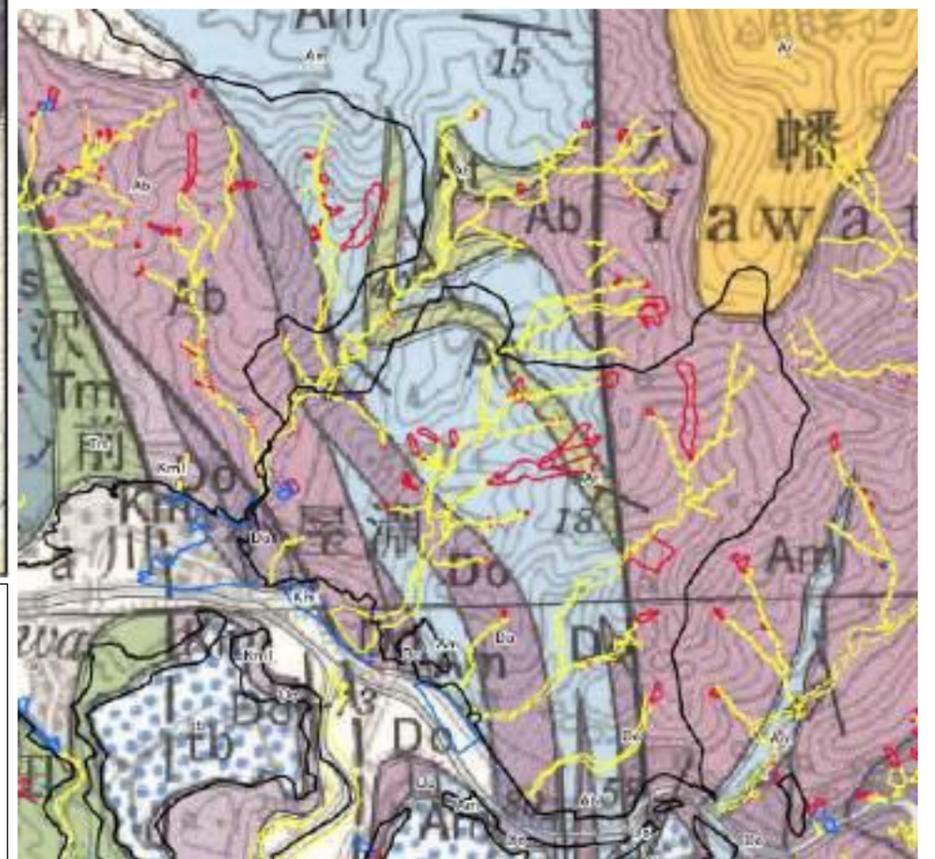
図 5.2 ゾーン区分 1【山地・崩壊多発ゾーン】の特徴

【1. 山地・崩壊多発ゾーン】

- 山地で谷が発達しており凹地形では大規模な崩壊が発生する。
- 山地周辺は青沢断層群が存在し、複雑な地質、断層、リニアメントが発達する。
- 当該ゾーンで発生した崩壊土砂は、急勾配の溪流に流入し、容易に本川に流入する。
- 急勾配の溪床は、堆積土砂が流水により侵食され、流出土砂が増加した。

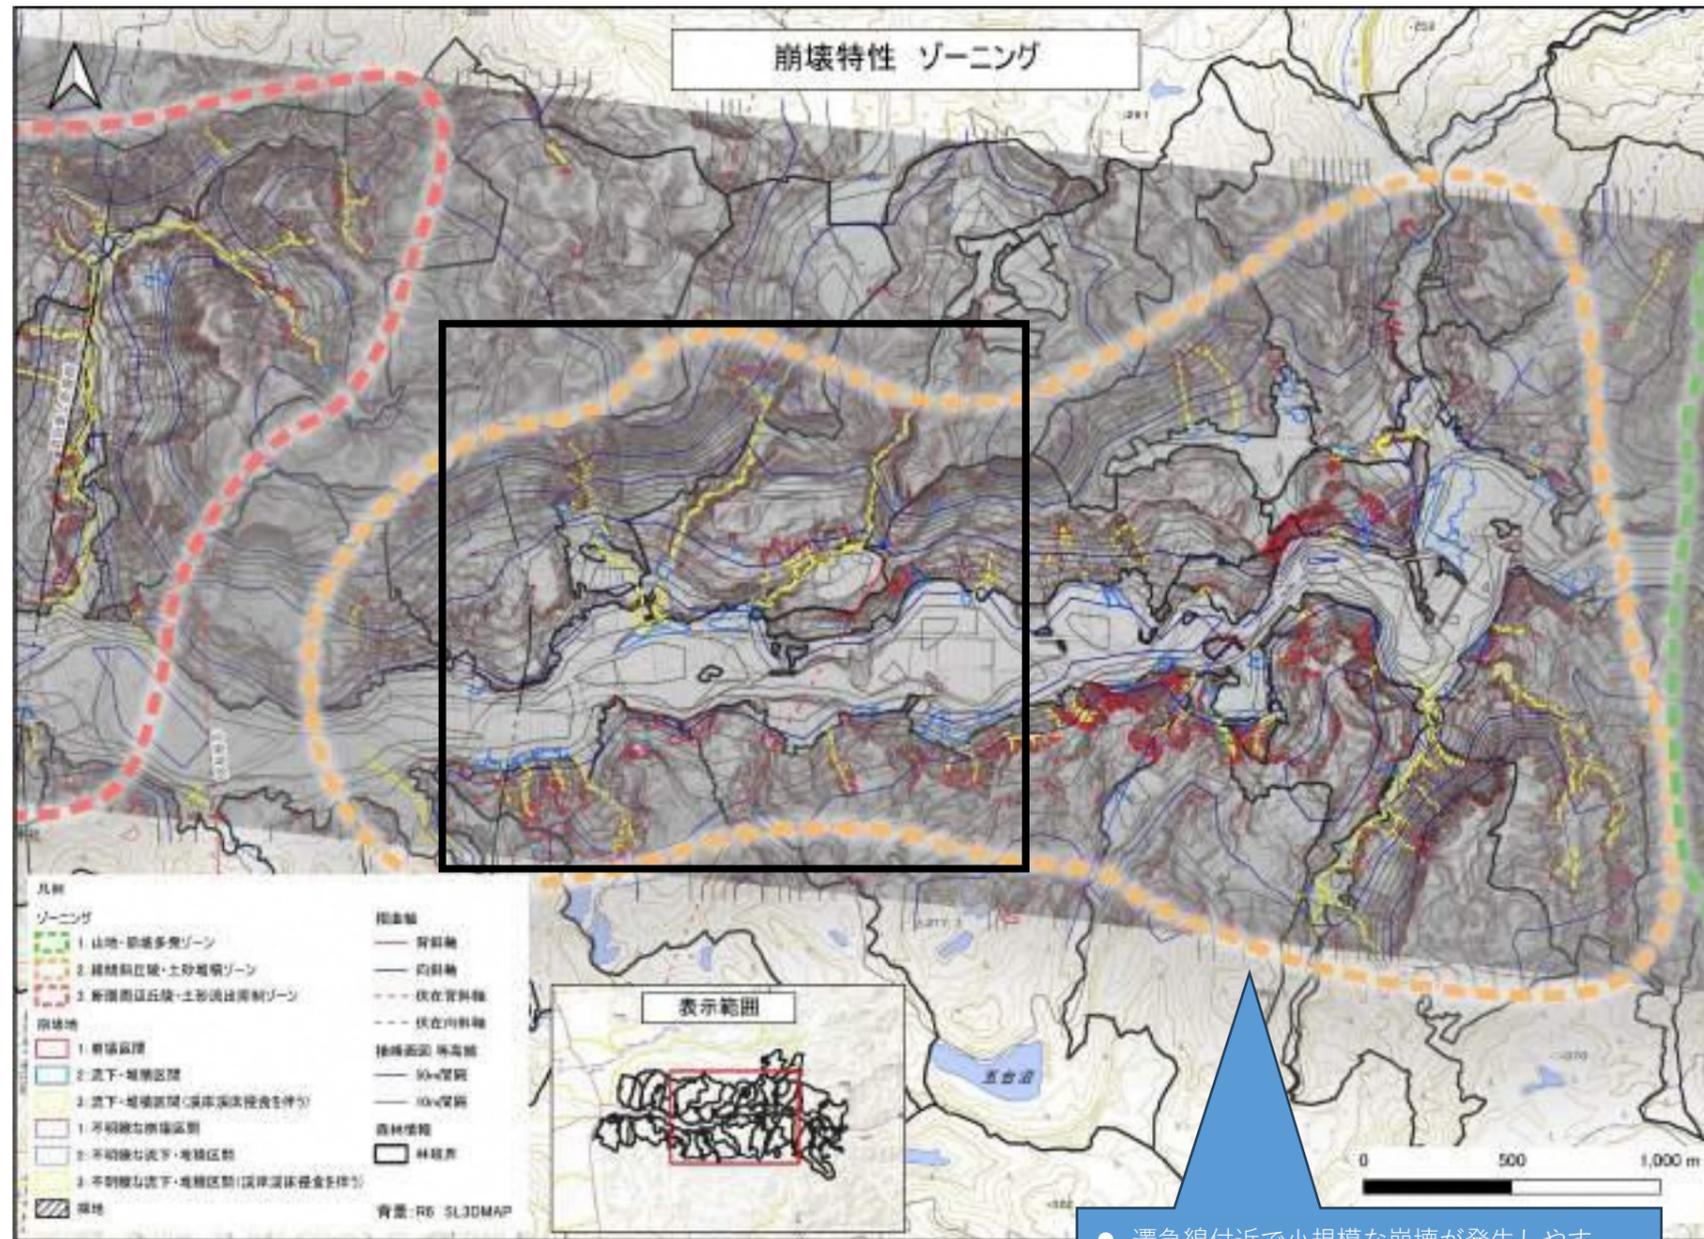
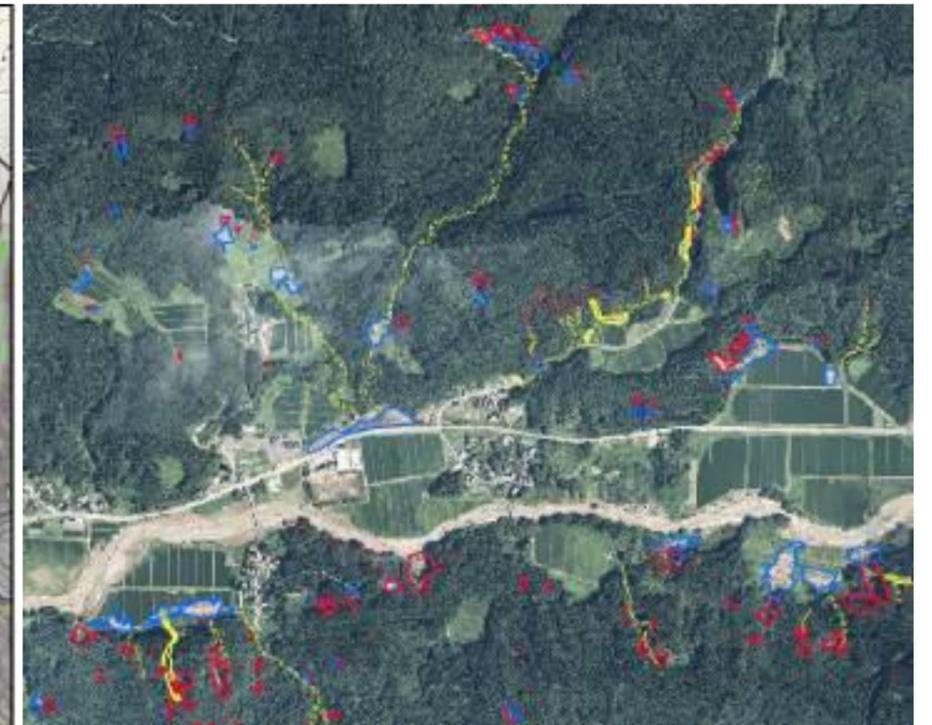
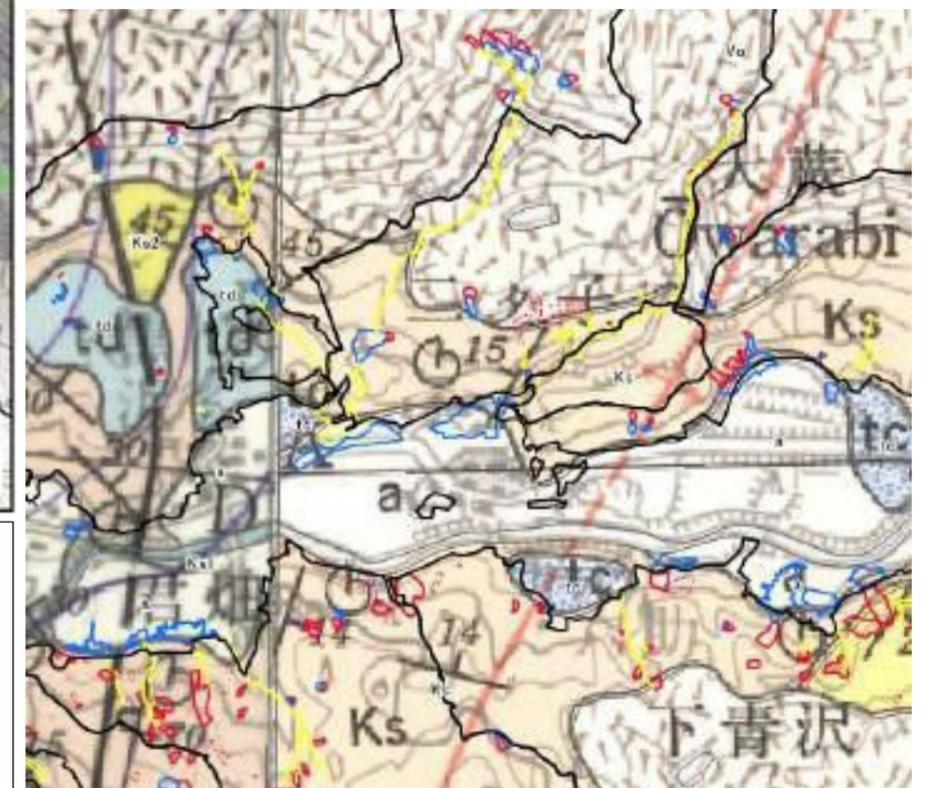
図 5.3 ゾーン区分2【緩傾斜丘陵・土砂堆積ゾーン】の特徴

【2. 緩傾斜丘陵・土砂堆積ゾーン】

- なだらかな傾斜を有す丘陵地で、砂層が広く分布する。
- 荒瀬川本川周辺の砂層の凸地形の遷急線付近では、小規模な崩壊が複数みられる。
- 崩壊土砂の多くは平坦地に堆積し、荒瀬川本線に流入する前に停止する。
- 崩壊地は、凡例青（流下・堆積区間）で示した範囲が多い。

- 遷急線付近で小規模な崩壊が発生しやすい。
- 崩壊土砂は崩壊地直下に堆積し、荒瀬川本
