資料1 定期点検における損傷等級判定基準

1. 定期点検における損傷等級判定基準

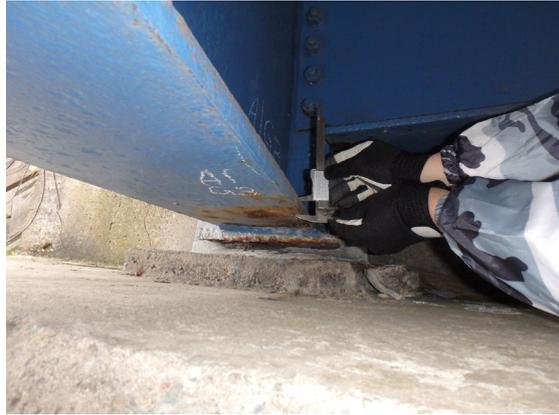
写真番号	1	写真番号(前回)	1	径間下部番号	1	写真番号	2	写真番号(前回)	2	径間下部番号	1
部材名	主桁:鋼			代表写真	-	部材名	床版:コンクリート			代表写真	-
損傷種類	01:腐食(再劣化) (3)			損傷等級	B	損傷種類	06:剥離・鉄筋露出・うき			損傷等級	C

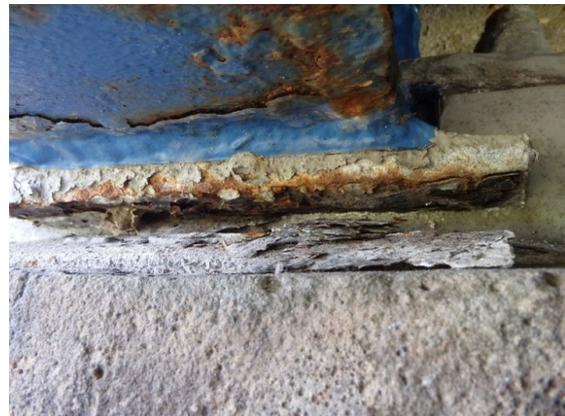
桁端部の主桁下フランジ下面、鋼支承の下沓に塗替塗装後の再劣化(腐食B)が認められるが、伸縮装置の形式は非排水型であり、現状では伸縮装置からの漏水は生じていない。再劣化の原因としては、施工不良(塗替塗装時の素地調整不足)が原因と推定される。

写真番号	3	写真番号(前回)	3	径間下部番号	1	写真番号	4	写真番号(前回)	4	径間下部番号	A1
部材名	床版:コンクリート			代表写真	-	部材名	支承部:支承本体:鋼			代表写真	○
損傷種類	10:床版ひびわれ			損傷等級	B	損傷種類	01:腐食(再劣化) (3)			損傷等級	B

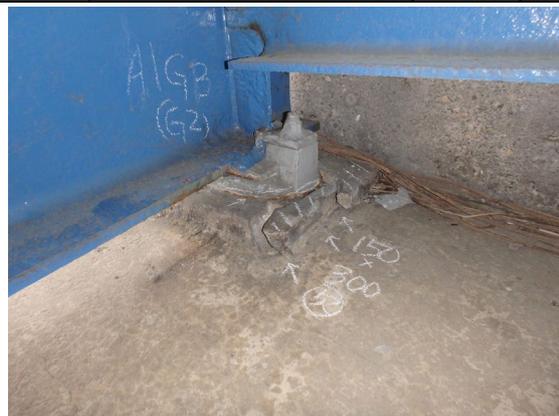
写真番号	5	写真番号(前回)	5	径間下部番号	A1	写真番号	6	写真番号(前回)	6	径間下部番号	A1
部材名	支承部:沓座:コンクリート			代表写真	○	部材名	下部工:躯体(橋台・橋脚):コンクリート			代表写真	-
損傷種類	17:変形・欠損			損傷等級	C	損傷種類	05:ひびわれ			損傷等級	A (5)

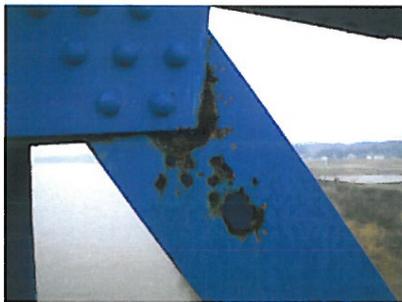
トラス格点部やトラス斜材内側等のように凍結防止剤や飛来塩分による塩分が付着すると雨水等で流されにくいような箇所や、桁端部の下フランジやウェブ下端（下フランジとの接合部）付近のように伸縮装置からの塩分（凍結防止剤）を含んだ水が滞水しやすく風通しも悪いような箇所は、腐食による損傷の進行が速く、鋼材の板厚減少や孔食にまで至っている事例がある。

トラス斜材（溝形鋼）の内側に蓄積した飛来塩分による孔食

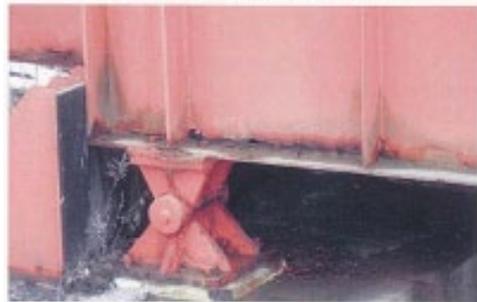
桁端部の腐食による下フランジとウェブの剥離（伸縮装置からの漏水）

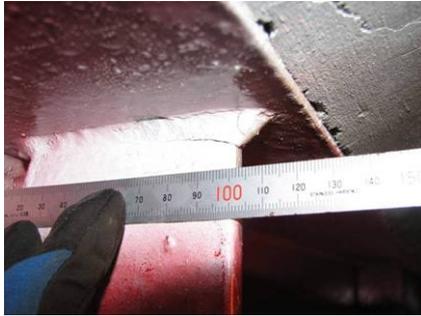
対傾構の取付き部は、主桁の相対たわみ差や床版のたわみなどにより交番応力が発生し、疲労亀裂の発生例が多い部位である。

垂直補剛材と上フランジ溶接部の亀裂

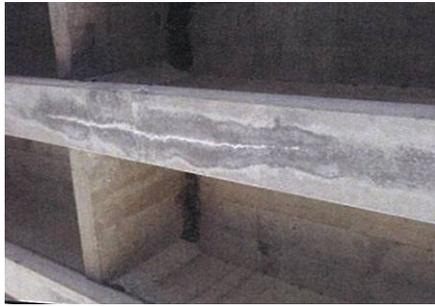
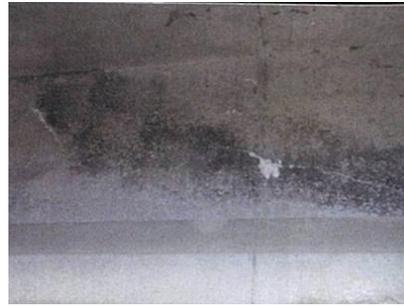
PC 鋼材のグラウト充填不足によるシースに沿ったひび割れ、遊離石灰を生じている事例が確認されている。この損傷は特に PC 鋼材を上縁定着（H6 年以降廃止）している橋に多い。

PC 桁のシースに沿ったひび割れ

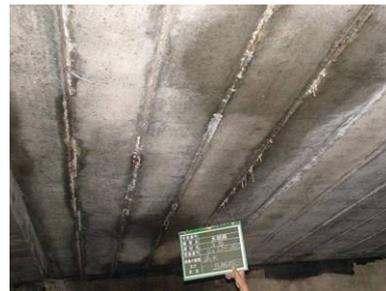
セグメント桁や床版橋の間詰め（床版）部においては、漏水、遊離石灰が生じている事例が多い。

PC 床版橋の間詰め部からの遊離石灰

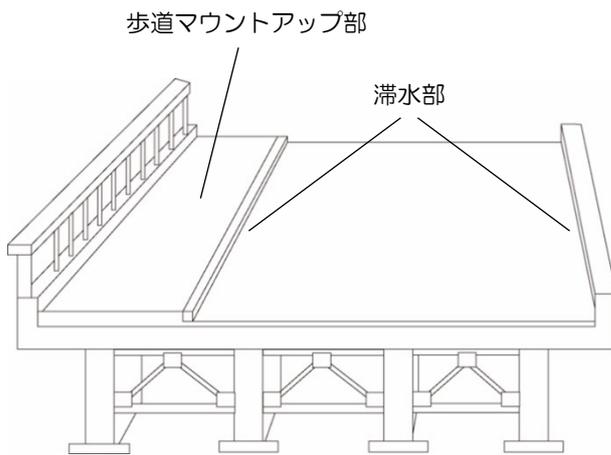
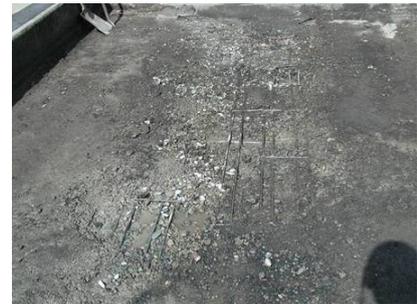
防水層未設置箇所の床版上面土砂化

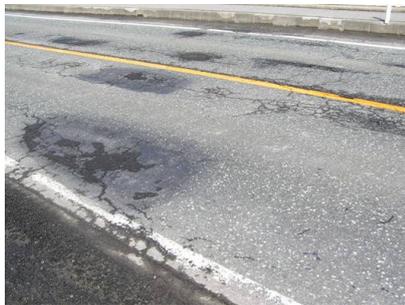
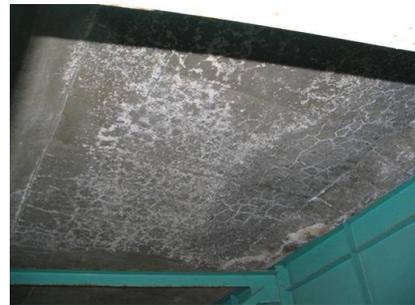
橋面と床版下面の損傷状況は関連している場合が多い

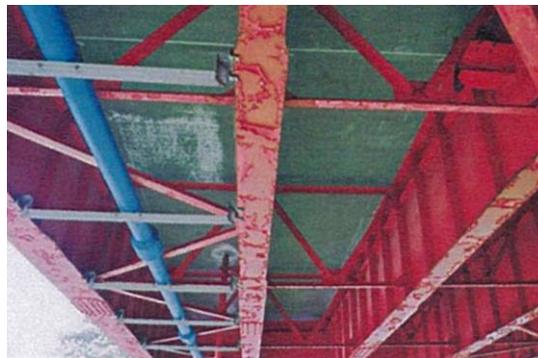
碎石によるマウンドアップ歩道箇所における床版下面の遊離石灰（歩道下に集中）

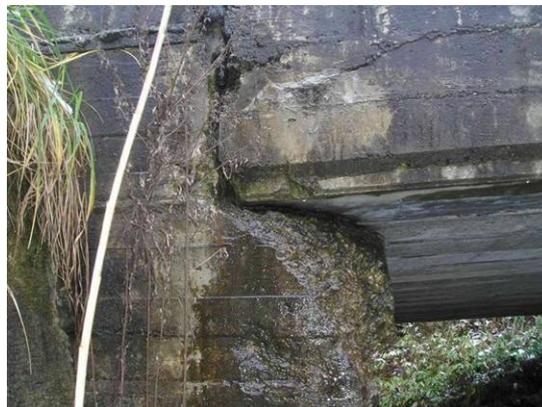
凍結防止剤を散布する場所においては、桁端部からの漏水によって沓座付近に滞水し、凍害が発生し、さらに塩分が徐々に蓄積し、コンクリートの劣化・ひびわれ・錆汁が発生することがある。

橋座部の凍害によるスレーキング
