# 第10回 最上小国川流域環境保全協議会

平成24年6月27日 13:30～  
新庄市民プラザ小ホール

2. 平成23年度環境影響調査の報告及び  
平成24年度環境影響調査の中間報告に  
ついて

# 平成24年度 環境調査計画予定

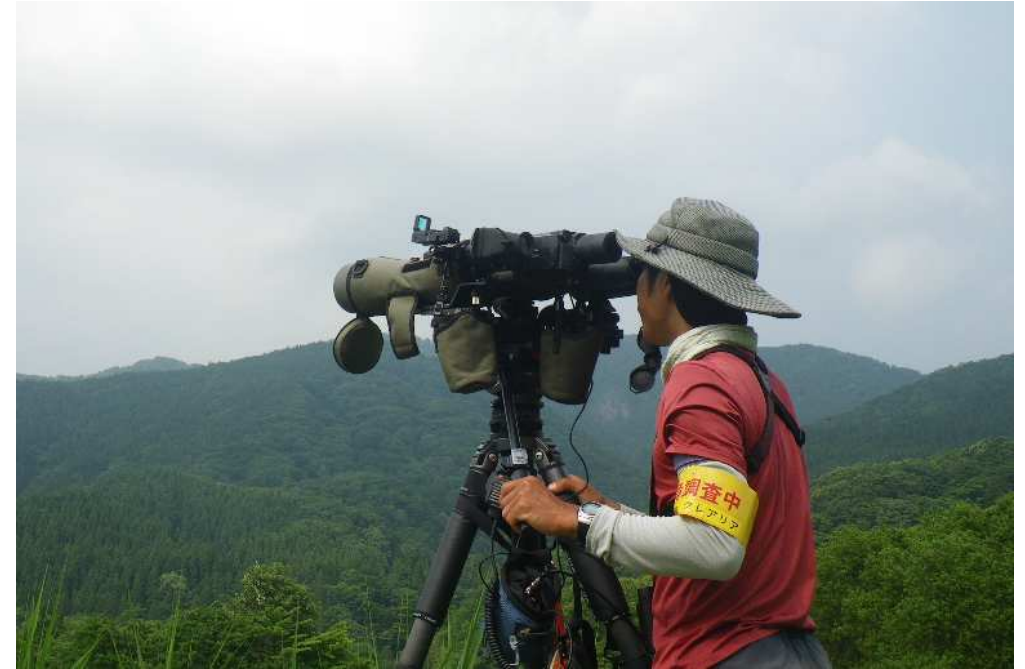
定点観察は、8～10倍の双眼鏡、20～60倍の望遠鏡を用いて目視するとともに、コリメート撮影を行い、確認個体の映像を記録し、個体識別に努めた。

コリメート撮影装置を用いた調査

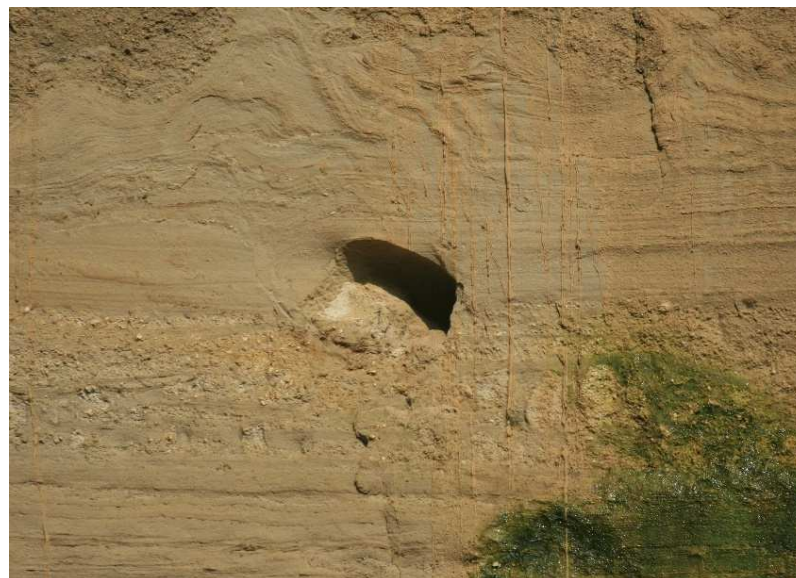
ヤマセミ調査結果

- ・ヤマセミは飛翔が3回確認された。
- ・巣穴は4箇所を確認されたが、全て湛水区域の外であった。
- ・巣穴が確認された4ヶ所の土崖のうち、2箇所の土崖の巣穴で ヤマセミの出入りが確認され、繁殖に利用していることが示唆された。残りの巣穴は未利用または掘りかけの巣穴であった。

繁殖利用中の巣穴(H24.6.5撮影)

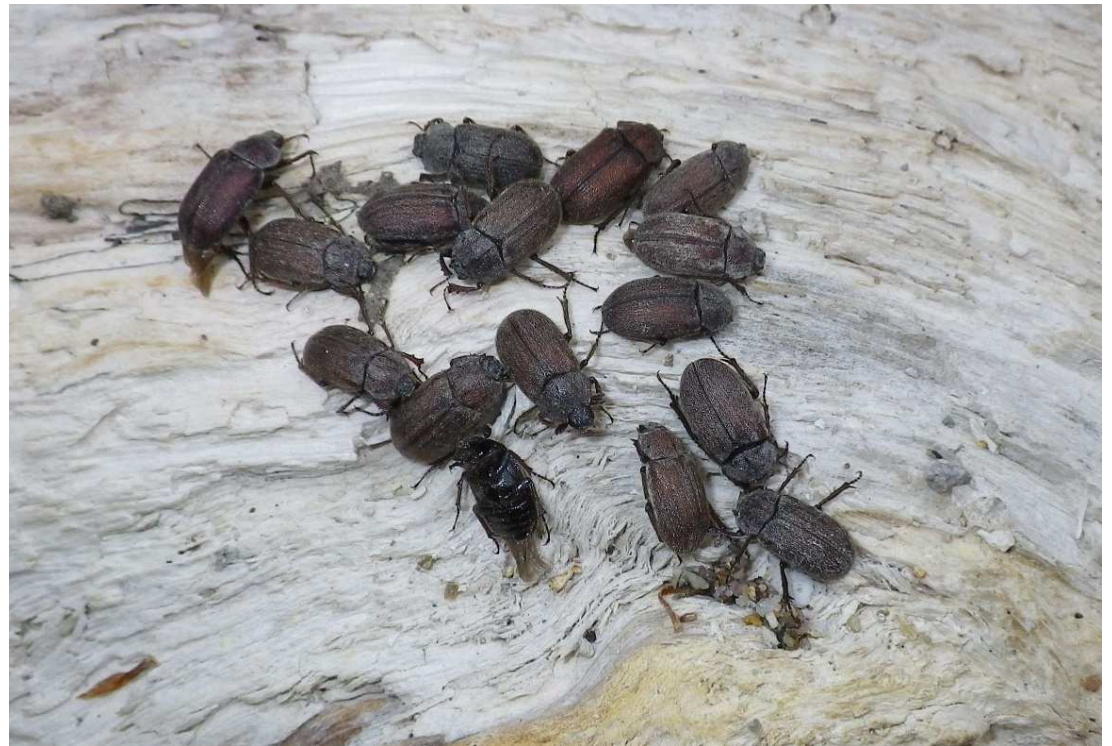
マグソクワガタ調査結果

- ・現地調査の結果、29地点でマグソクワガタが確認された。
- ・マグソクワガタは主に砂が堆積し、上流から倒木が多く流れついている日当たりのよい河原で多く確認された。

確認写真(H24.5.30撮影)
