第13回 最上小国川流域環境保全協議会

1. 工事の進捗状況について報告

3. 平成26年度環境影響調査の報告について

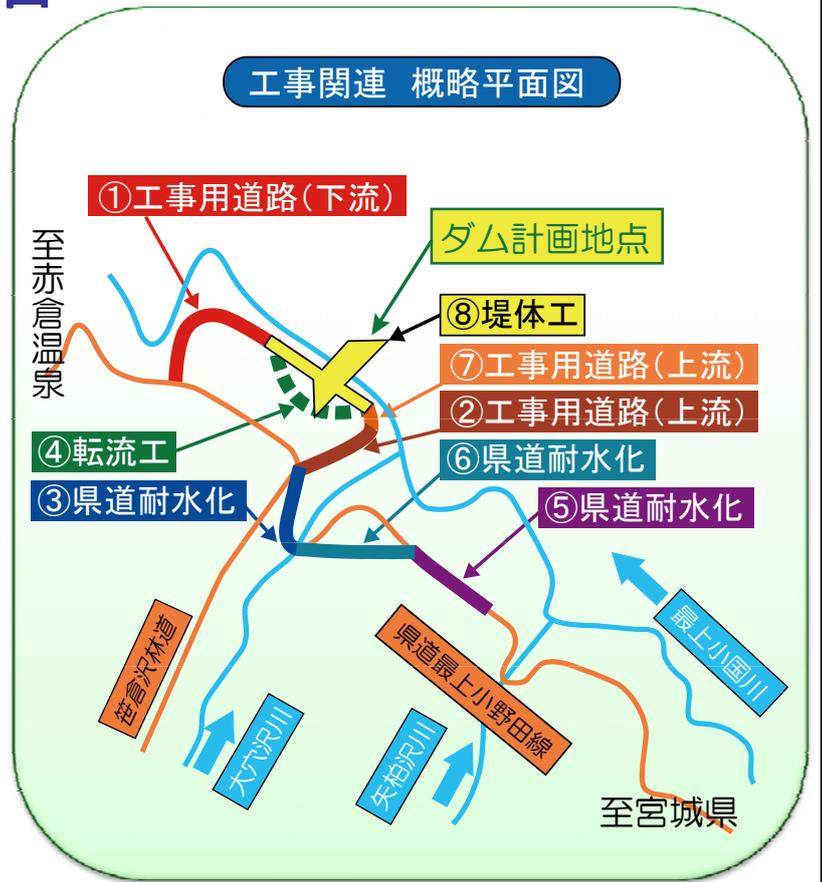
①工事用道路 (下流)	長さ約400m、幅4.0m 平成25年7月完成
②工事用道路 (上流)	長さ約150m、幅4.0m 平成25年11月完成
③県道耐水化	長さ約250m、幅4.0～9.0m 平成25年8月完成
④転流工 (仮設備トンネル)	トンネル長さ約250m、径3.8m 平成26年12月完成
⑤県道耐水化	長さ約150m、幅4.0m 平成26年4月完成
⑥県道耐水化	長さ約150m、幅4.0～9.0m 平成26年11月完成
⑦工事用道路 (上流)	長さ約50m、幅4.0m 平成27年1月完成
⑧堤体工	高さ41m、長さ143m、 堤体積39,850m ³ 平成27年2月契約

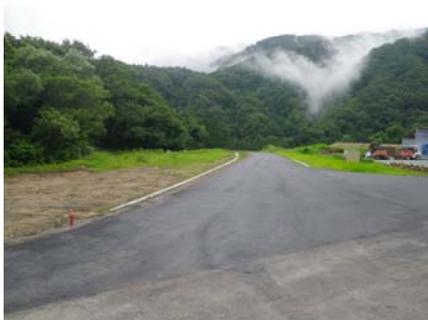
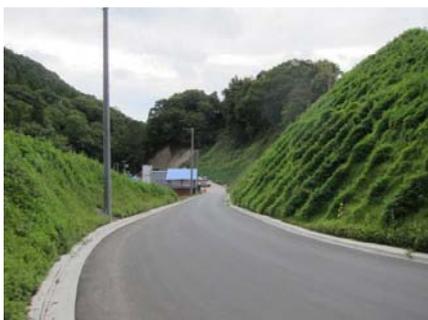
①工事用道路(下流)

H24.10～H25.7

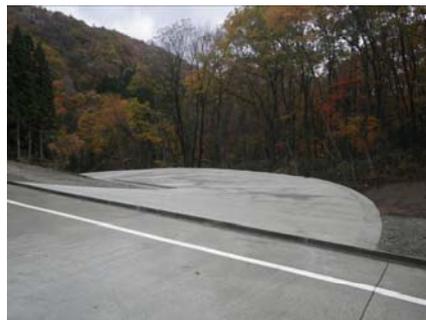
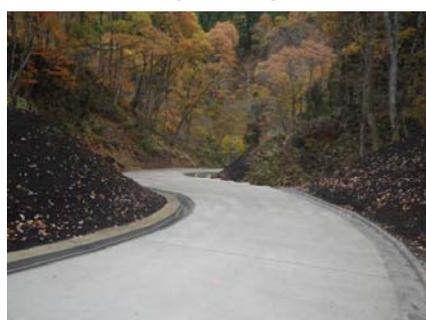
②工事用道路(上流)

H24.9～H25.11

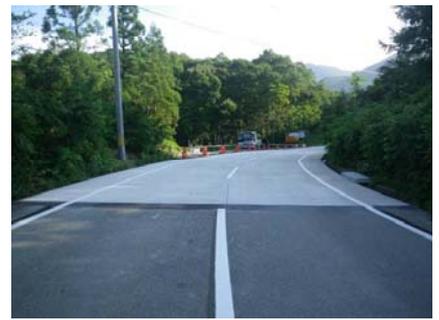
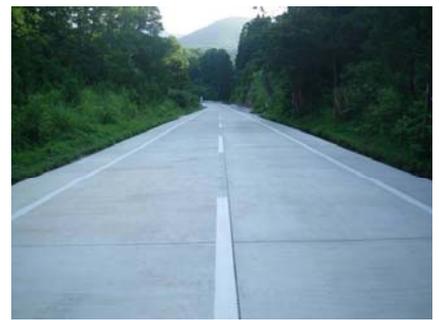
③県道耐水化

H25.3～H25.8

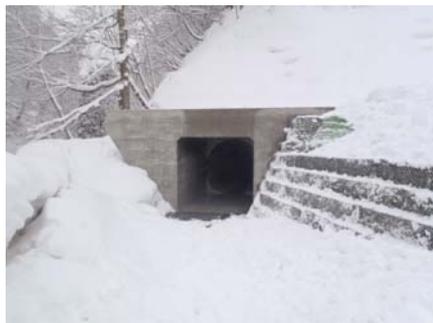
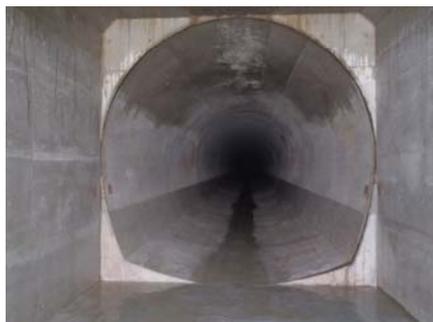
④転流工(仮設備トンネル)

H25.3~H26.12

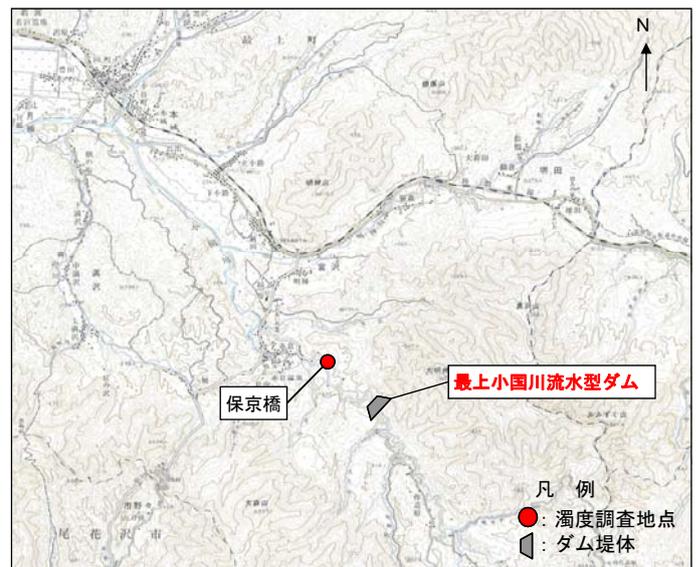
○設置位置

- ・ 保京橋直上流右岸側、保護管の中に機器を設置
- ・ 川底から20cm以上を確保して濁度計を設置

○設置機器

- ・ JFEアドバンテック(株) ATU75W-USB
中濃度濁度 0～1000FTU
高濃度濁度 0～100,000ppm

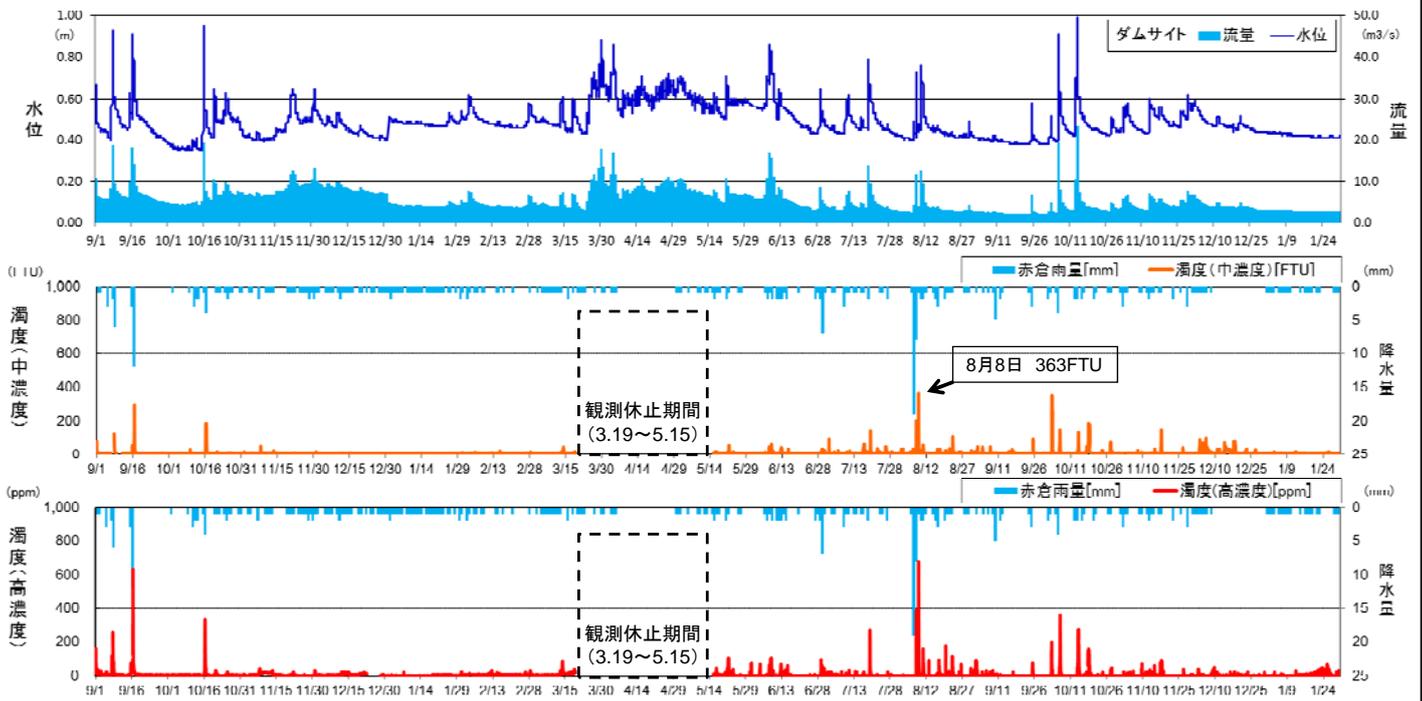
濁度観測結果①

- ・ 平水時の濁度(中濃度測定値)は、昨年度と同様、概ね5FTUであった(参考:高濃度測定値は1ppm)。
- ・ 濁度は、水位上昇、流量増加時に高い濃度を示す傾向がみられた。
- ・ ダムサイトの水位・流量と赤倉雨量の関係は、概ね降雨時に水位・流量が増加する傾向にあるが、融雪時期には降雨がなくても水位・流量は多い。また、赤倉で降雨が少ない場合にもダムサイトでの水位・流量が大きく増加するケースもみられ、局地的な降雨によるものと推察される。
- ・ 濁度の最大値は、平成26年8月8日の363FTUであった(参考:高濃度測定値は676ppmを示した)。

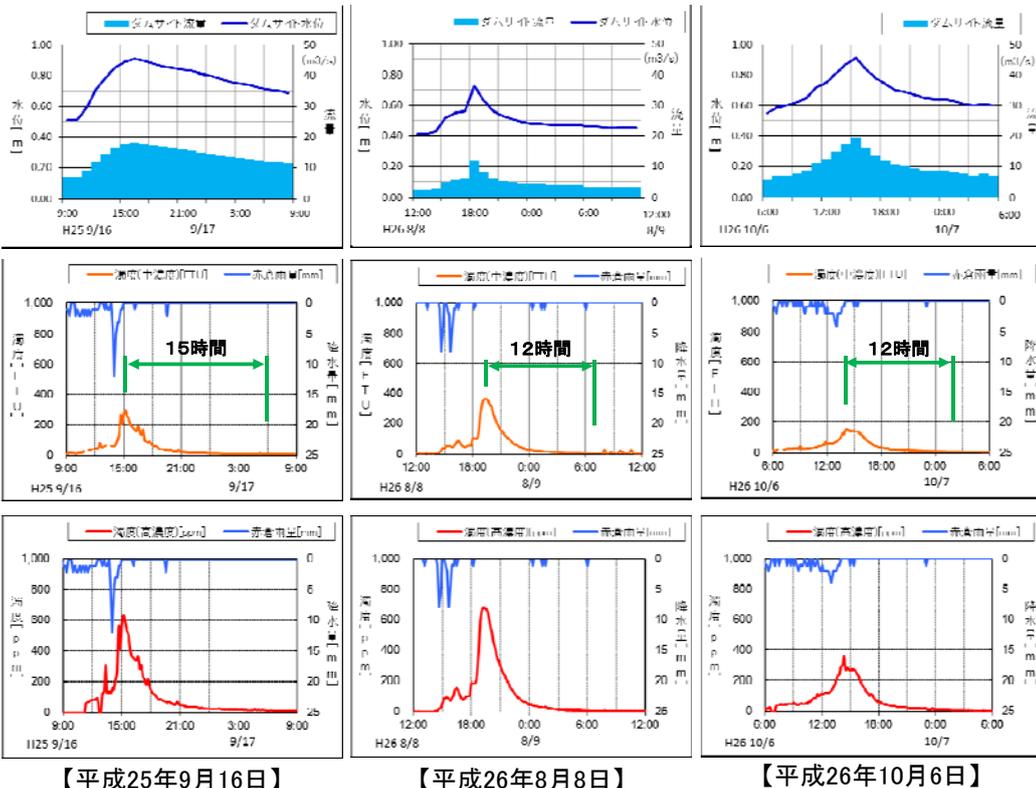
濁度観測結果②

【平成25年9月16日】

【平成26年8月8日】

【平成26年10月6日】

・ 濁度はピーク時から12~15時間後には平常時の濃度に戻っている。

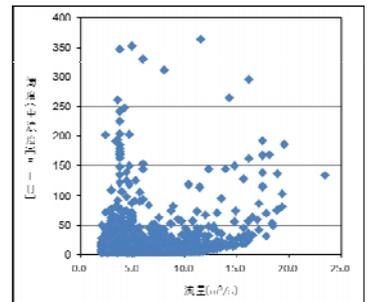
【濁度(中濃度)とダムサイト流量との関係】

- ・ ダムサイトでの流量は2~24m³/sであり、5m³/s未満の流量が6割を占めている。
- ・ 濁度が最大値(363FTU)を示した時の流量は12m³/sであった。

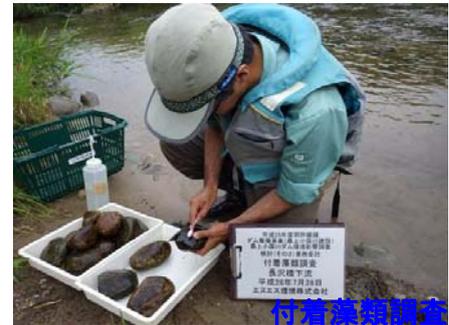
付着藻類調査

各調査地点(3地点)において、河川形態の異なる2箇所(早瀬と平瀬)で採取を行う。採取は定量採取とし、藻類の付着した拳大の石礫に5cm×5cm(25cm²)の方形枠をあてがい、ブラシで剥ぎ取る。

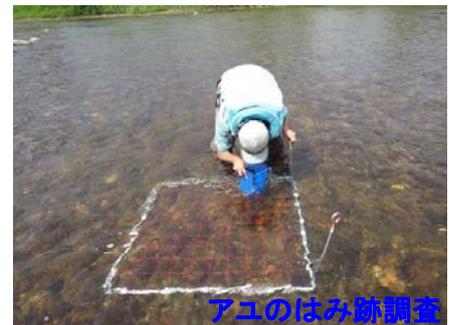
アユのはみ跡調査

1mの方形枠に20cm間隔の面格子を設け、格子の交点下(36点)に存在する礫に付着するはみ跡を箱めがね等を用いて記録する。

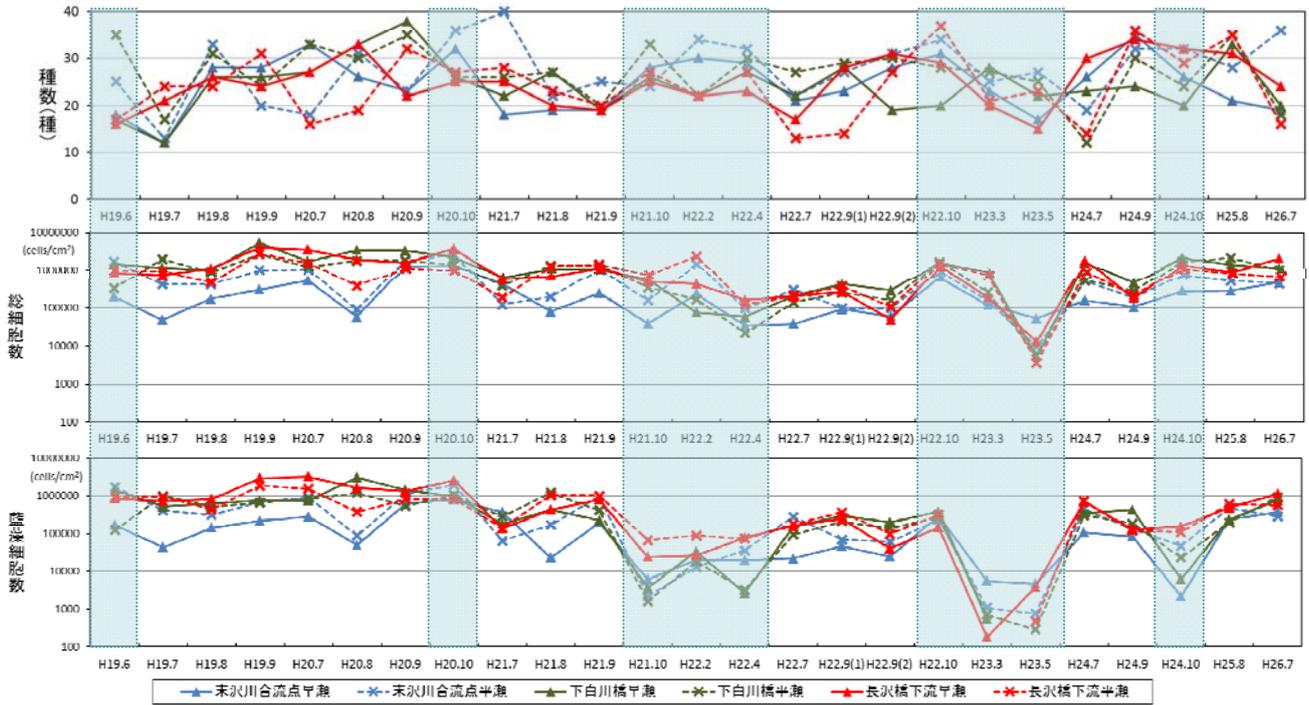
①種数、総細胞数、藍藻細胞数

- 平成26年の調査では種数、総細胞数、藍藻細胞数ともに平常時の夏期(7月～9月)と概ね同程度の値である。

※細胞数について、糸状の種は糸状体数、単体の種は細胞数を計測し合計したものである。

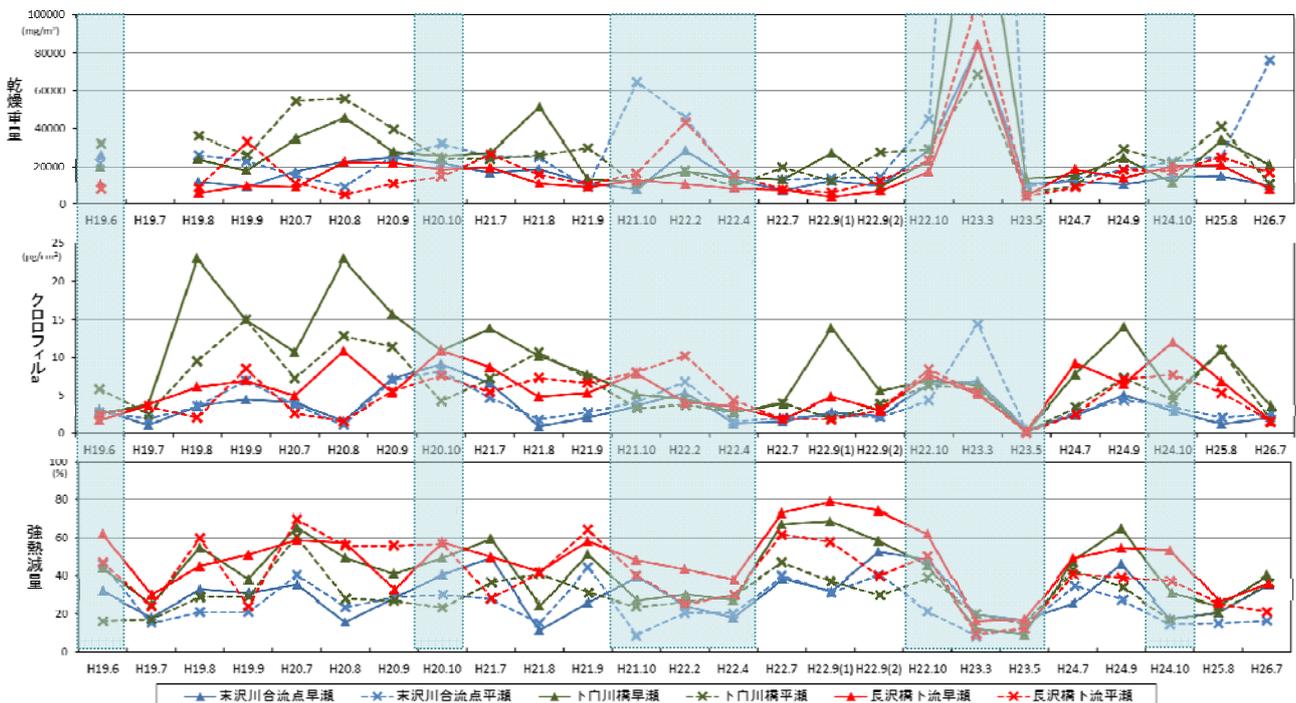
②乾燥重量・クロロフィルa量・強熱減量

- 平成26年の調査では、末沢川合流点平瀬で乾燥重量が突出して多いという結果を得たが、強熱減量が少ないことからシルトや砂等の無機物が多く含まれていることに起因するものである。
- 平成26年調査では、クロロフィルa量は各調査地点とも概ね同程度であった。また、強熱減量は末沢川合流点(平瀬)と長沢橋下流(平瀬)で少なかった。

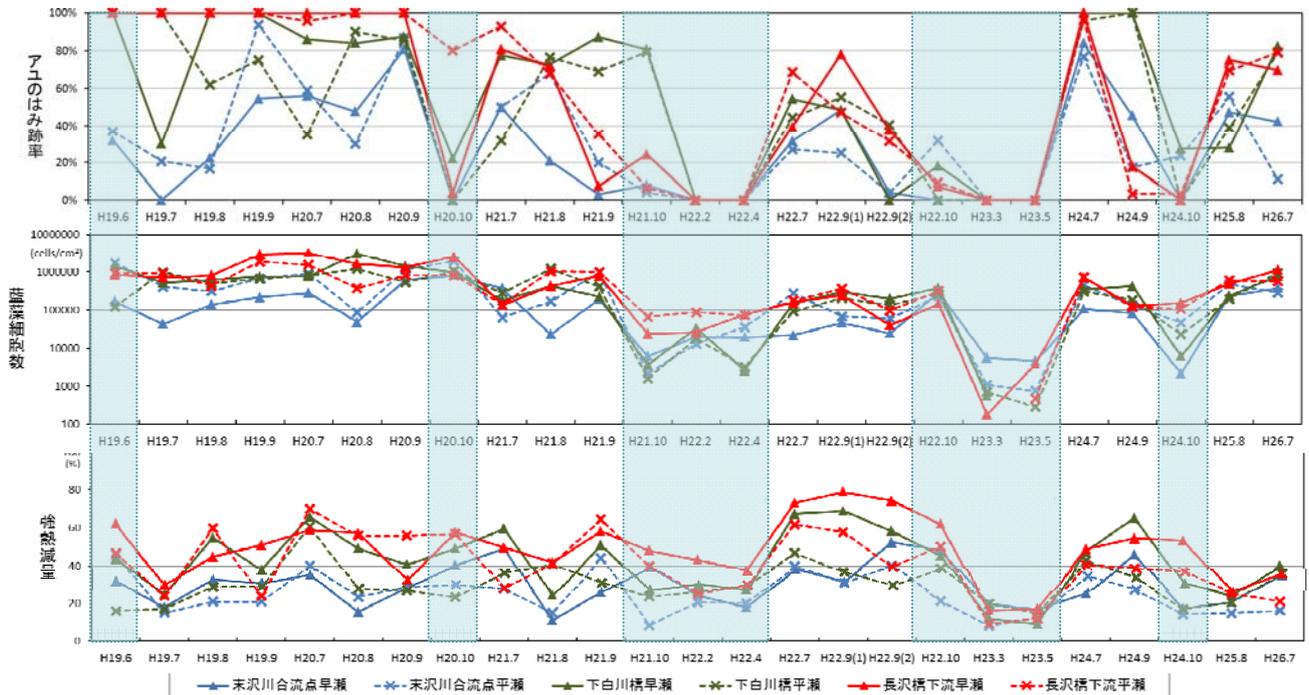
③アユのはみ跡率

- 平成26年の調査では、下白川橋、長沢橋下流で高く、末沢川合流点で低いという結果を得た。
- これまでの調査結果をみると、アユのはみ跡率は長沢橋下流で高く、末沢川合流点で低い傾向がある。

※藍藻細胞数について、糸状の種は糸状体数、単体の種は細胞数を計測し合計したものである。

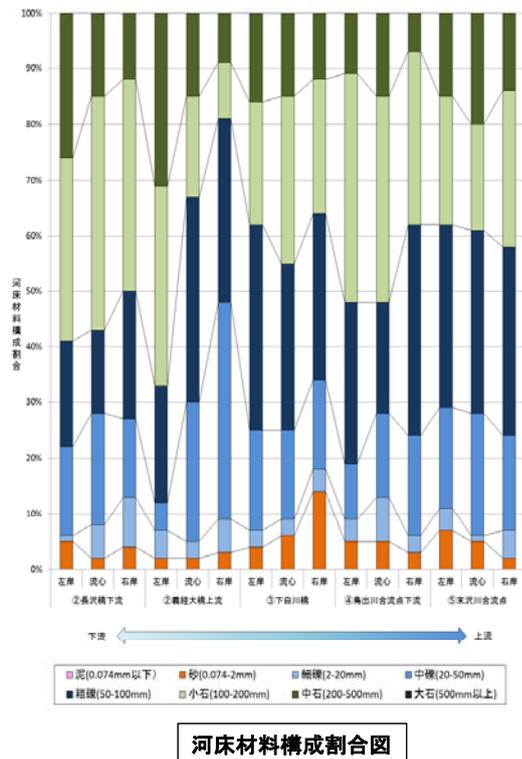
河床材料構成割合図

試料名	①長沢橋下流			②義経大橋上流			③下白川橋			④鳥出川合流点下流			⑤末沢川合流点		
	左岸	流心	右岸	左岸	流心	右岸	左岸	流心	右岸	左岸	流心	右岸	左岸	流心	右岸
泥 (0.074mm以下)	0	0	0	0	0	0	0	0	0	0	0	0	0	0	0
砂 (0.074-2mm)	5	2	4	2	2	3	4	6	14	5	5	3	7	5	2
細礫 (2-20mm)	1	6	9	5	3	6	3	3	4	4	8	3	4	1	5
中礫 (20-50mm)	16	20	14	5	25	39	18	16	16	10	15	18	18	22	17
粗礫 (50-100mm)	19	15	23	21	37	33	37	30	30	29	20	38	33	33	34
小石 (100-200mm)	33	42	38	36	18	10	22	30	24	41	37	31	23	19	28
中石 (200-500mm)	26	15	12	31	15	9	16	15	12	11	15	7	15	20	14
大石 (500mm以上)	0	0	0	0	0	0	0	0	0	0	0	0	0	0	0
最大粒径 (mm)	363	480	481	455	453	378	287	399	462	326	427	342	285	374	304

備考 ■■■ は優占する試料(河床材料区分)を示す。
