# 第 15 回 最上小国川流域環境保全協議会

平成 29 年 3 月 10 日

山 形 県

# 第15回 最上小国川流域環境保全協議会

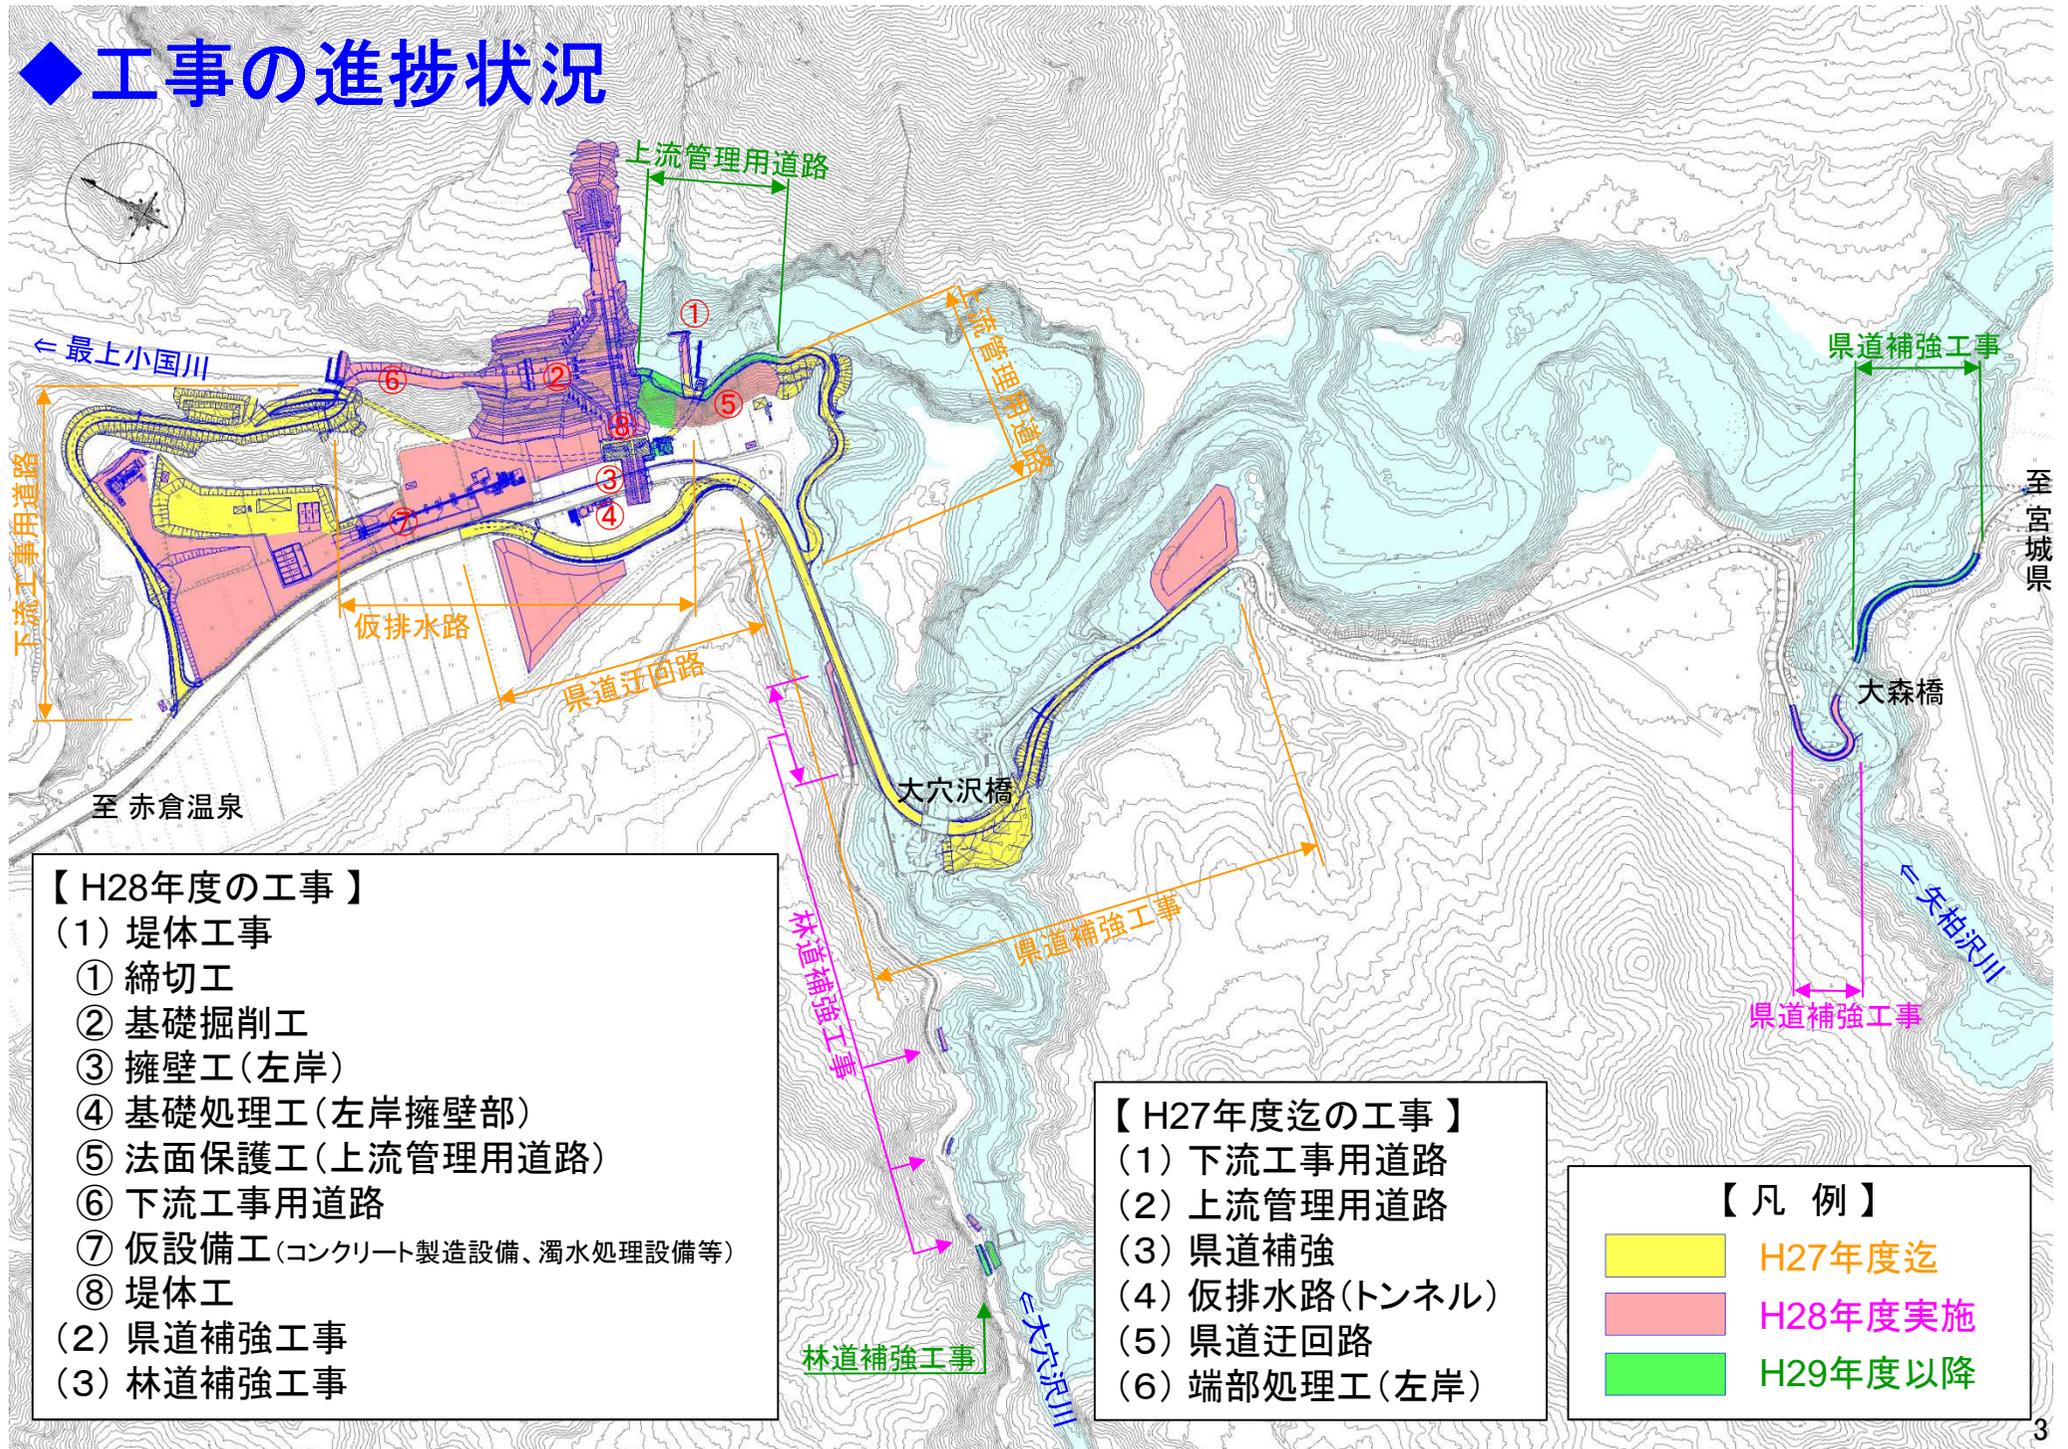
# ◆工事の進捗状況

- 【H28年度の工事】**
- (1) 堤体工事
    - ① 締切工
    - ② 基礎掘削工
    - ③ 擁壁工(左岸)
    - ④ 基礎処理工(左岸擁壁部)
    - ⑤ 法面保護工(上流管理用道路)
  - ⑥ 下流工事用道路
  - ⑦ 仮設備工(コンクリート製造設備、濁水処理設備等)
  - ⑧ 堤体工
  - (2) 県道補強工事
  - (3) 林道補強工事

- 【H27年度迄の工事】**
- (1) 下流工事用道路
  - (2) 上流管理用道路
  - (3) 県道補強
  - (4) 仮排水路(トンネル)
  - (5) 県道迂回路
  - (6) 端部処理工(左岸)

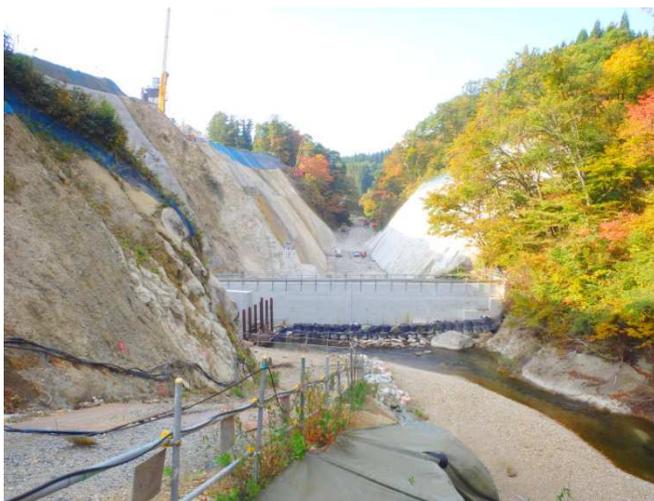
締切工

転流 H28.4.25～

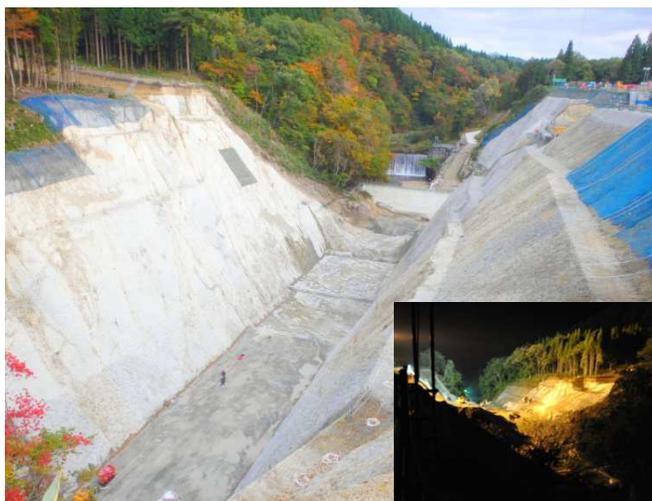
基礎掘削工

昼夜作業期間  
H28.8.23～H28.10.10

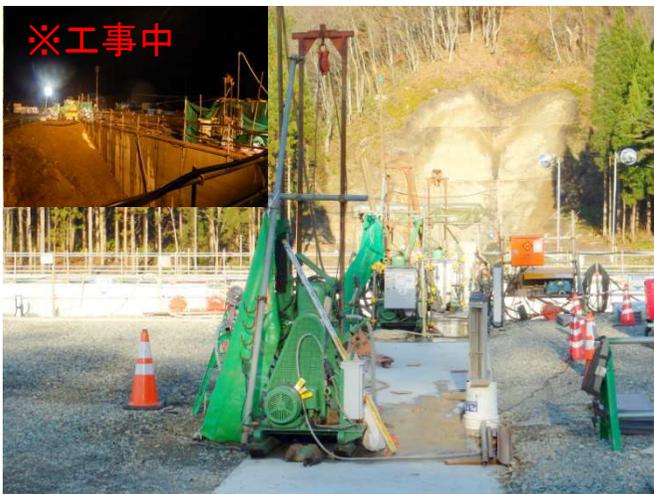
基礎処理工(左岸擁壁部)

昼夜作業期間  
H28.11.21～

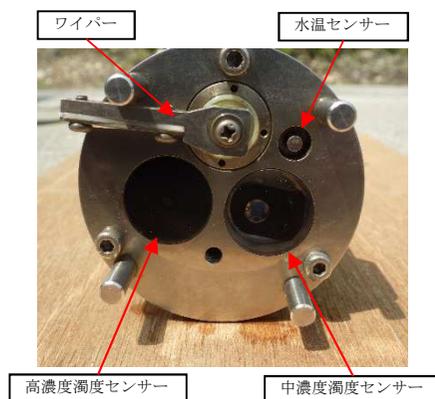
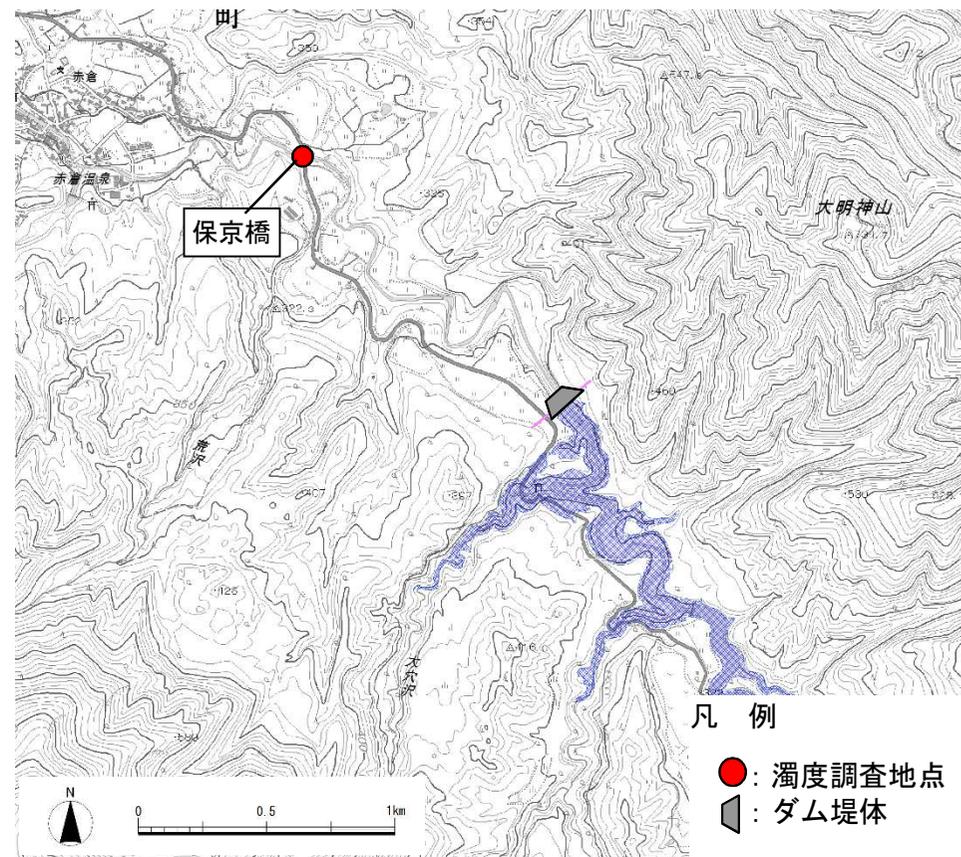
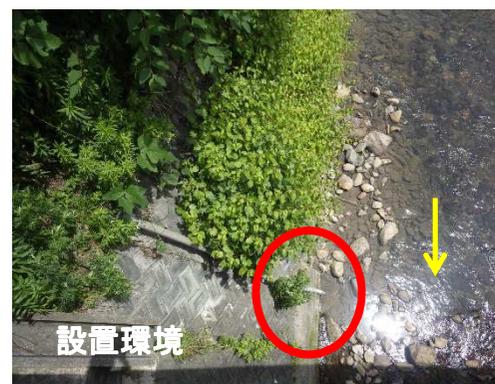
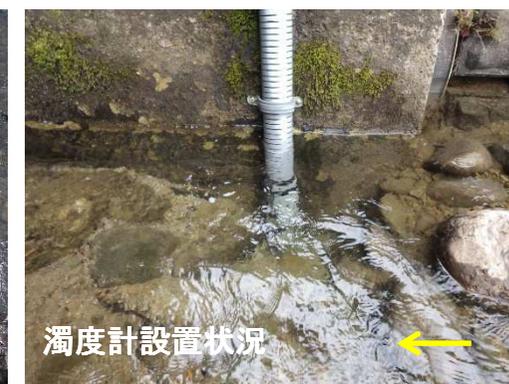
- ・保京橋(ダム計画地の下流1km)
- ・右岸上流部の保護管の中で、川底から20cm以上を確保して濁度計を設置

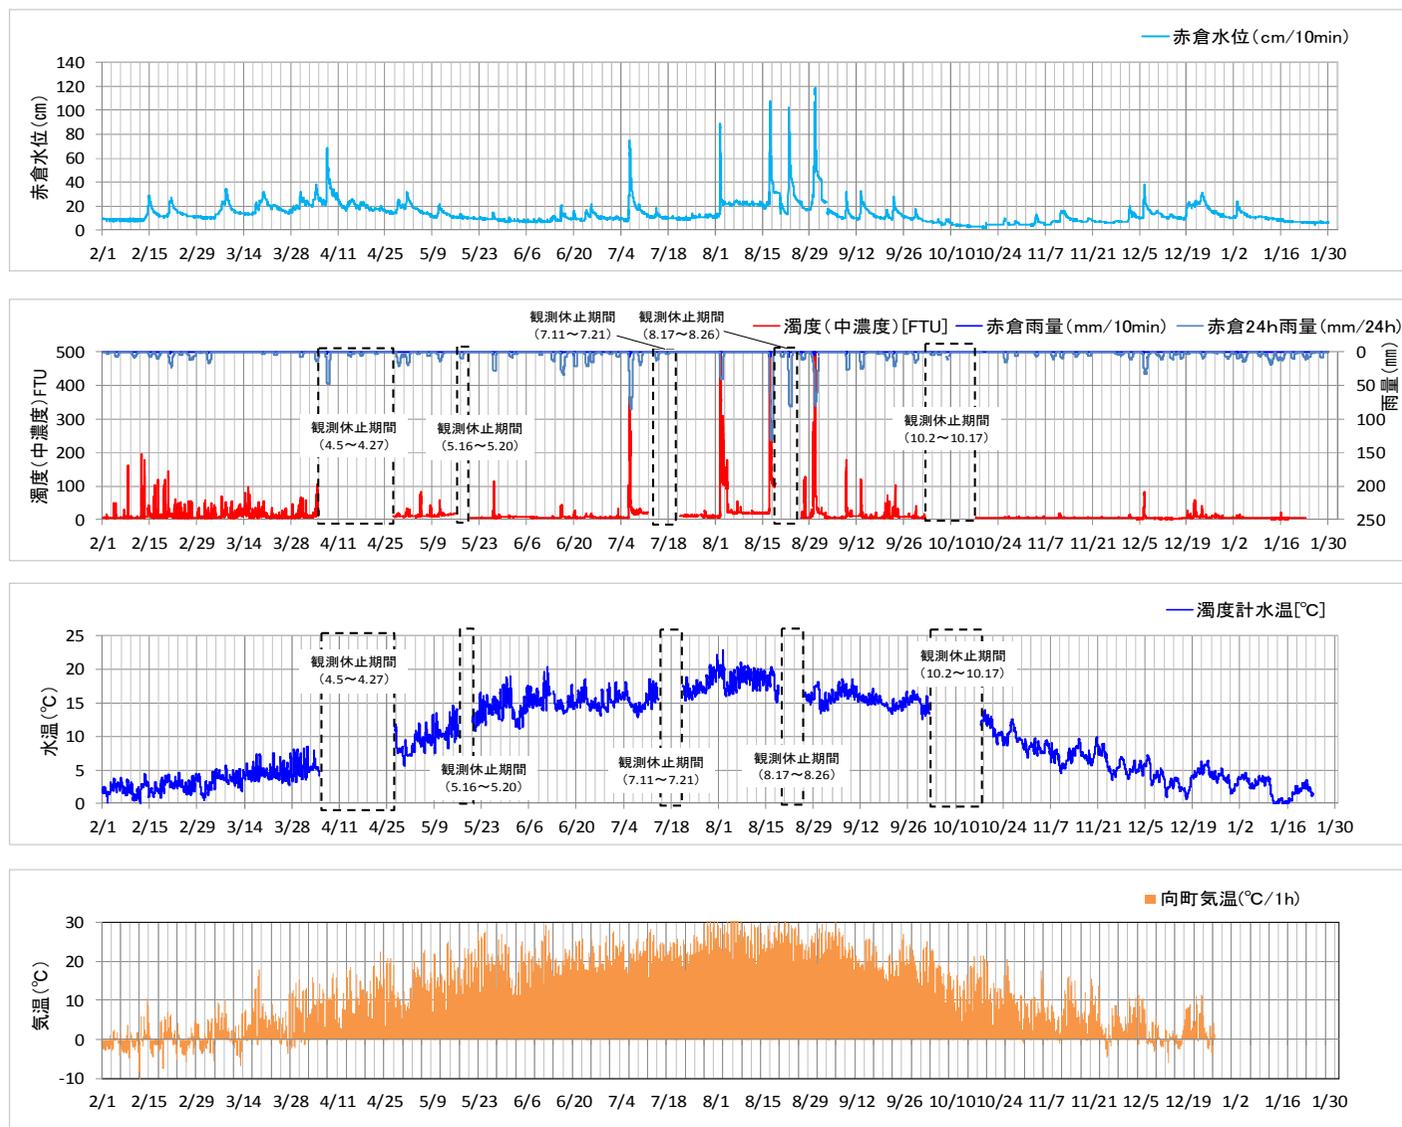
- ・今年度の平水時（年間の約5割を占める流量：4.6m<sup>3</sup>sec）の濁度（中濃度）は、6.4FTUであった（H27：5.8FTU）。
- ・融雪期や豪雨時等の水位上昇、流量増加時に高い濃度を示す傾向がみられた。

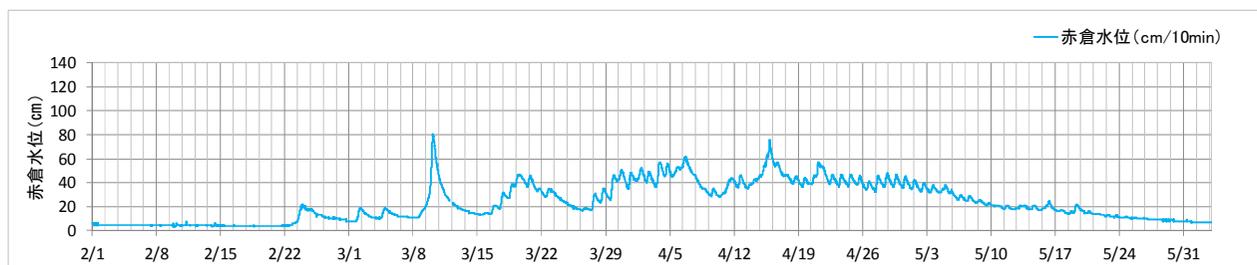
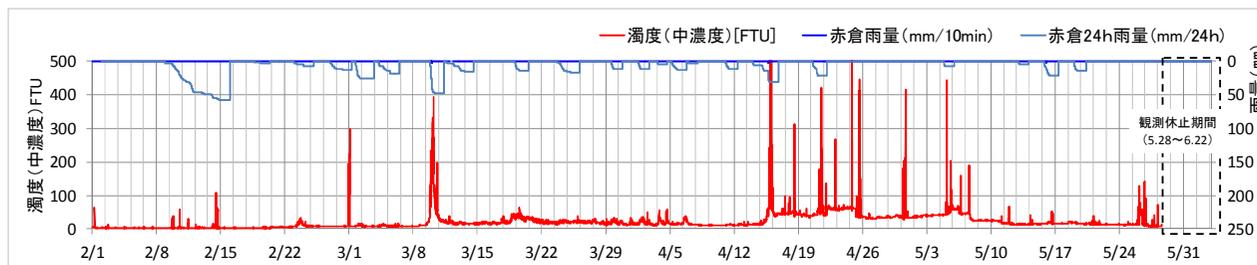
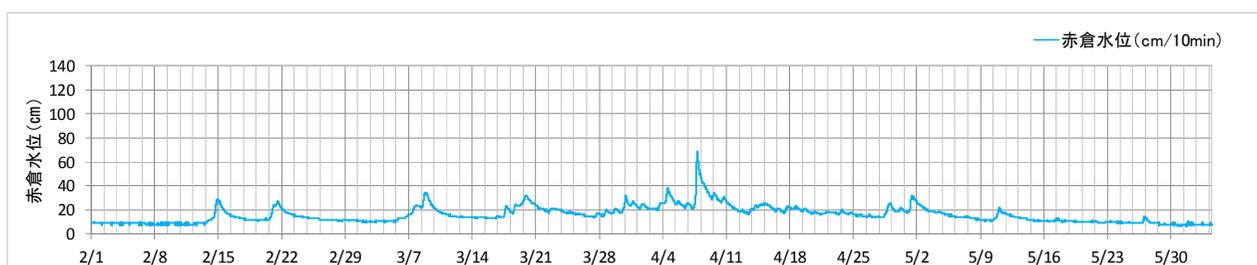
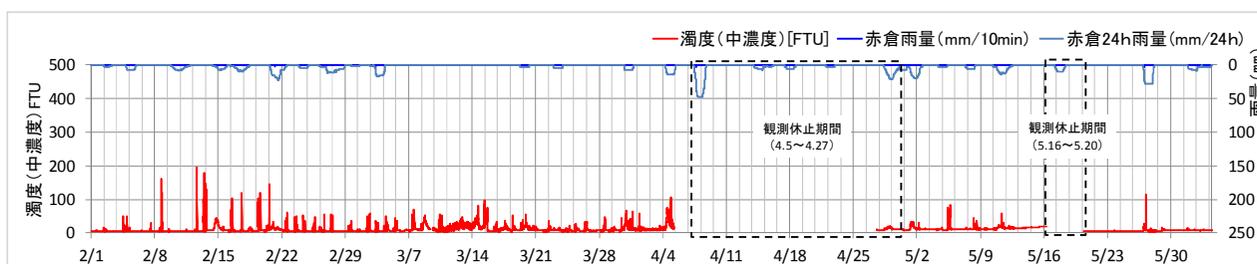
- 融雪期の平水時（融雪期間の約5割を占める流量:5.5m<sup>3</sup>/sec）の濁度（中濃度）は、9.3FTUであった（H27:10.6FTU）。

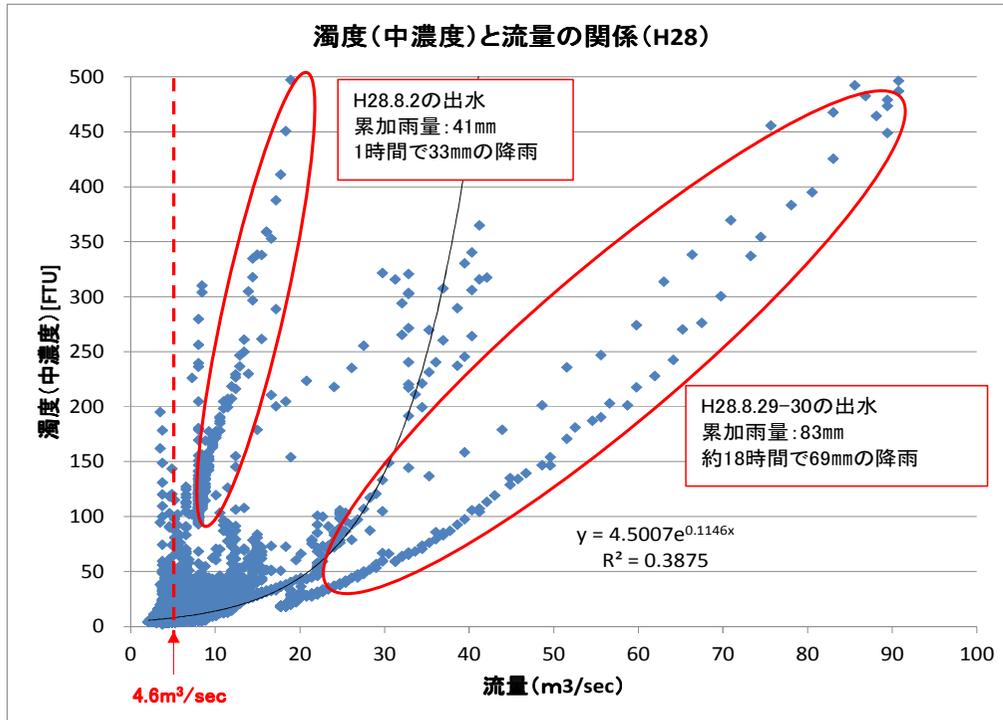
図 濁度（中濃度）と流量の関係

- ・今年度の平水時の濁度（中濃度）は、6.4FTUであった。
- ・濁度がピーク時から平常の濃度に戻る時間は、約10時間～48時間と雨の降り方により異なる。

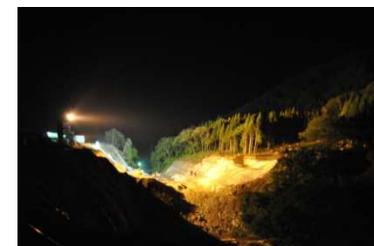
クマタカの巣N6およびその周辺に照明の光が通る可能性があるのは照明設置箇所①および照明設置箇所③の2箇所であった。

対策：照明設置箇所①及び③において夜間照明の照射方向の環境配慮実施

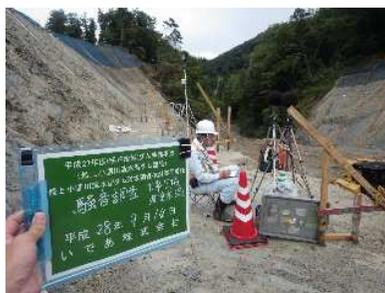
測点1:工事現場付近

- ・測点1(工事現場付近)での工事中の騒音レベルは77dBと「掃除機、騒々しい事務所」程度であった。  
また、音圧レベルは82dBと「洗濯機、蝉の声、大声の会話」程度であった。
- ・測点2(営巣地付近)の工事中と工事休止時の騒音レベルは、45～48dBと「深夜の市内、図書館」程度であり、54～59dBの音圧レベルは「静かな事務所」程度であった。

測定対象	測点1 (工事現場付近)	
	騒音レベル A 特性	音圧レベル F 特性
工事中	77	82
工事休止時	60	68

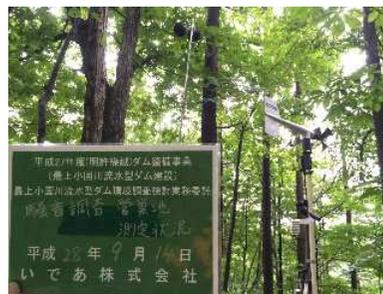
測点2:営巣地付近

測定対象	測点2 (営巣地付近)	
	騒音レベル A 特性	音圧レベル F 特性
工事中	48	59
工事休止時	45	54
