農村地域防災減災事業

～ 蛭沢ため池の改修事例 ～

➤ 事業の経緯

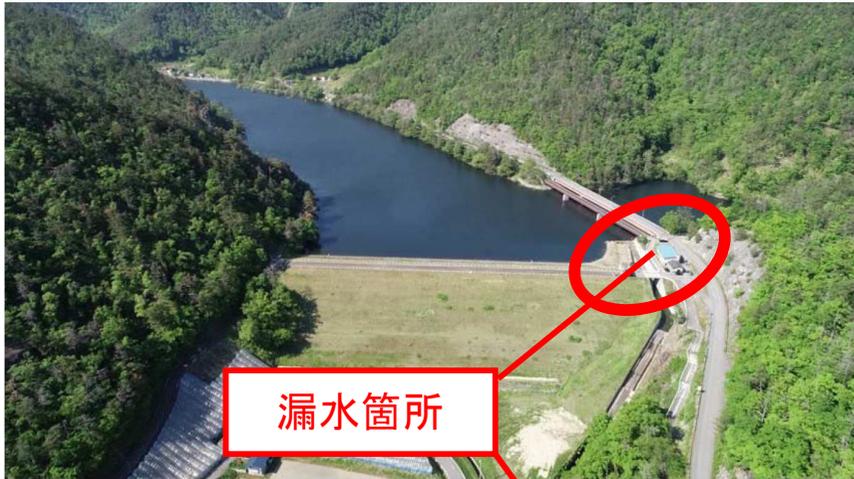
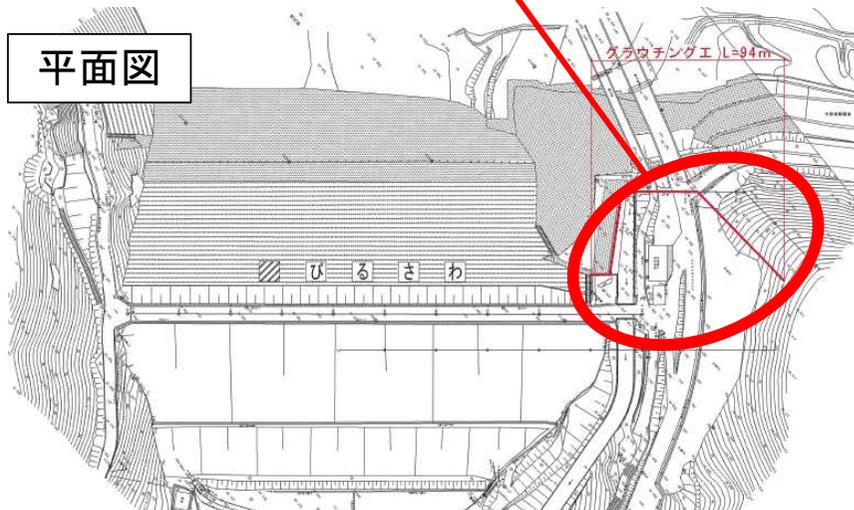
➤ 漏水箇所を特定

- 平成20年の地震点検で堤体法尻から漏水が確認されたため、調査したところ堤体左岸部からの漏水が推測された。
- 安全性を確保するため平成26年度から農村地域防災減災事業（ため池整備）で対策工事を行っている。
- カーテングラウト工法で漏水を防止し、令和2年度からは貯水率100%で運用している。

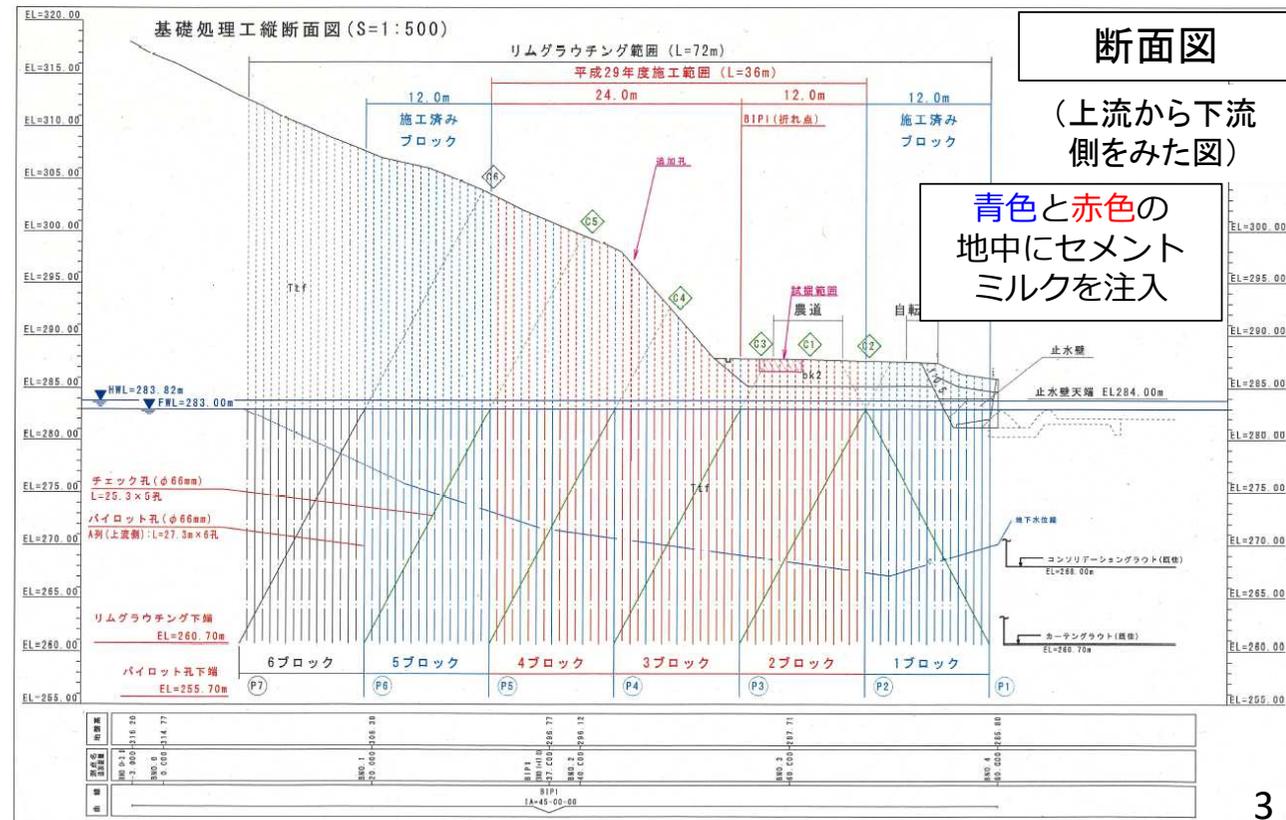
➤ 対策工法を決定

漏水原因の地中の亀裂を埋めるセメントミルクを注入（カーテングラウト工法）

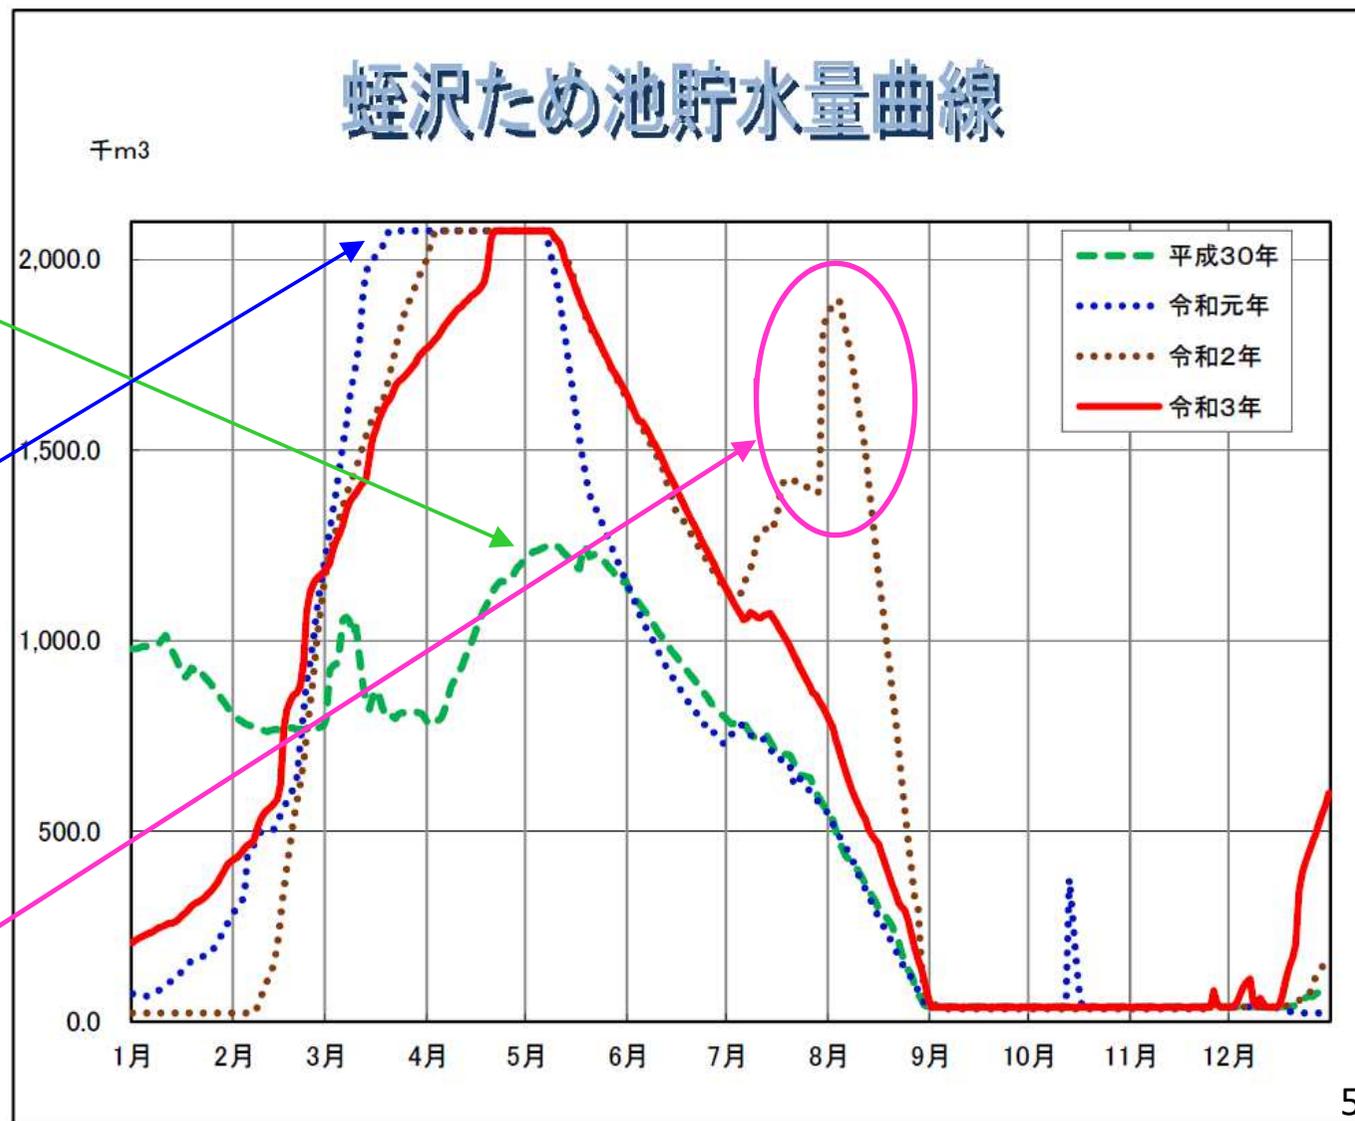
- 平成30年までは安全確保のため満水にせず低い水位を維持
- 令和元年から満水にして農業用水を安定供給

- 令和2年7月末の豪雨時には、上流域の雨水をため池で受け止め、下流域の被害を軽減
