令和 6 年度
荒瀬川流域山地災害検証会議
報告書

令和 7 年 3 月

山形県

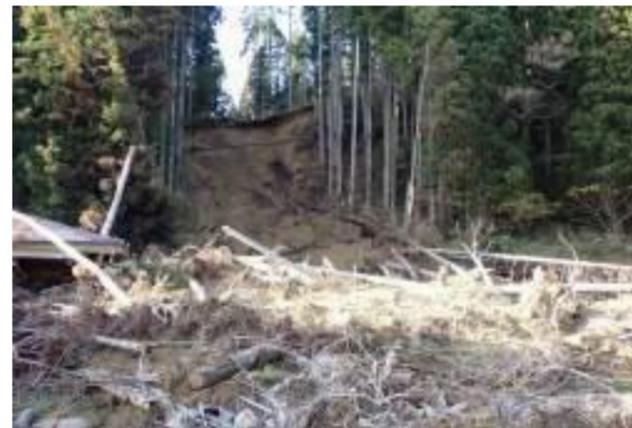
図 2.3 崩壊地調査 (石田地区)

崩壊地調査を実施し、崩壊地の確認に加えて流出土砂の性状把握を目的とした土砂採取や、立木による流木の捕捉状況の確認等を行った。

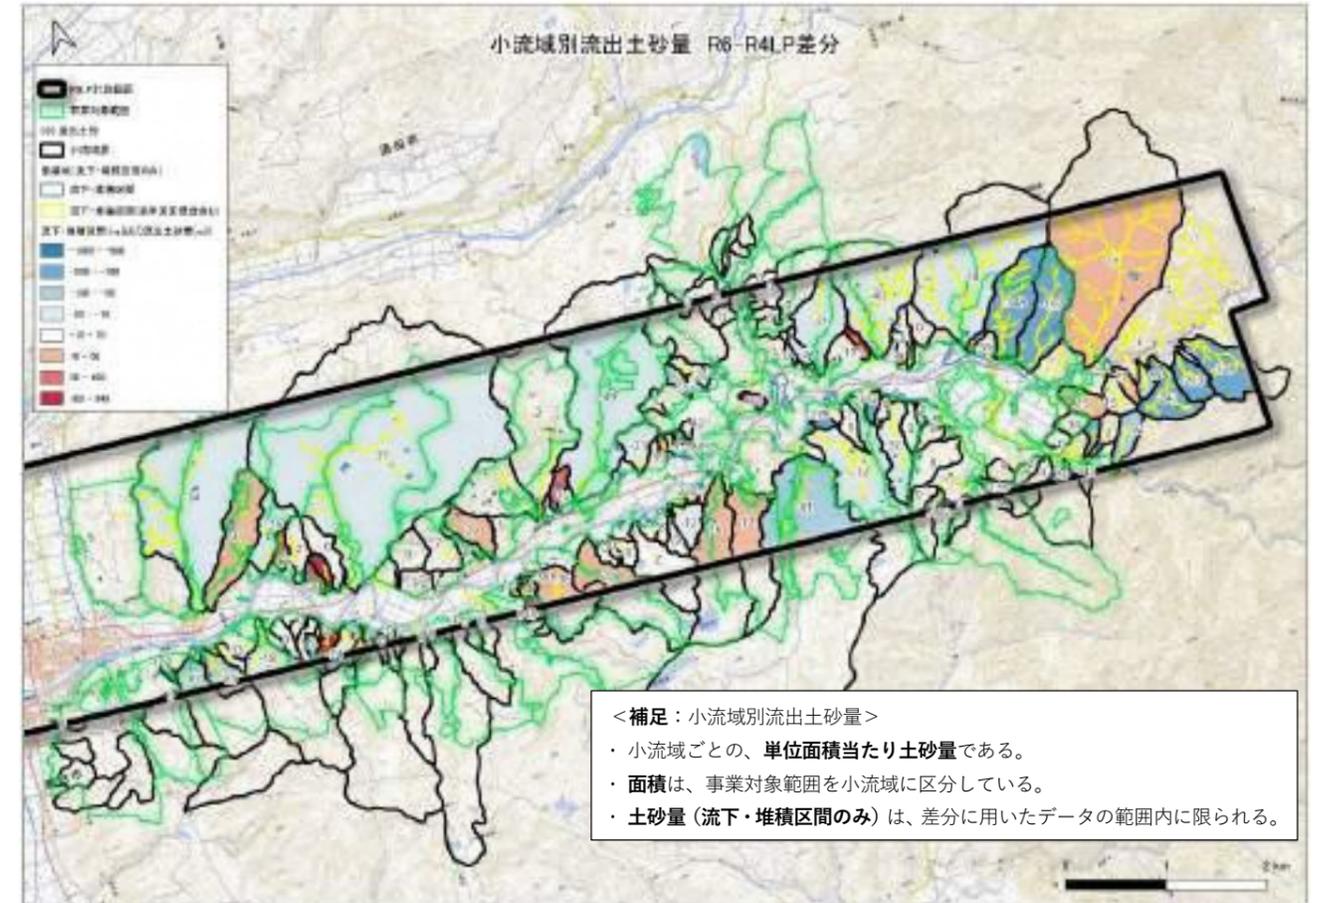
図 4.4 流下・堆積区間と地形変化量

表4.2に整理した通り、荒瀬川流域では崩壊発生箇所だけでなく、流下・堆積区間においても侵食が発生している。前節で整理した「小流域界ごとの単位面積当たりの堆積量および侵食量」を図化すると以下の様になる。

図より、溪流～土砂流出範囲においては、特に溪床勾配が急で溪流延長の長い山地において侵食量が多くなり、荒瀬川本川沿いの小流域では、侵食量よりも堆積量が多い傾向が見られる。

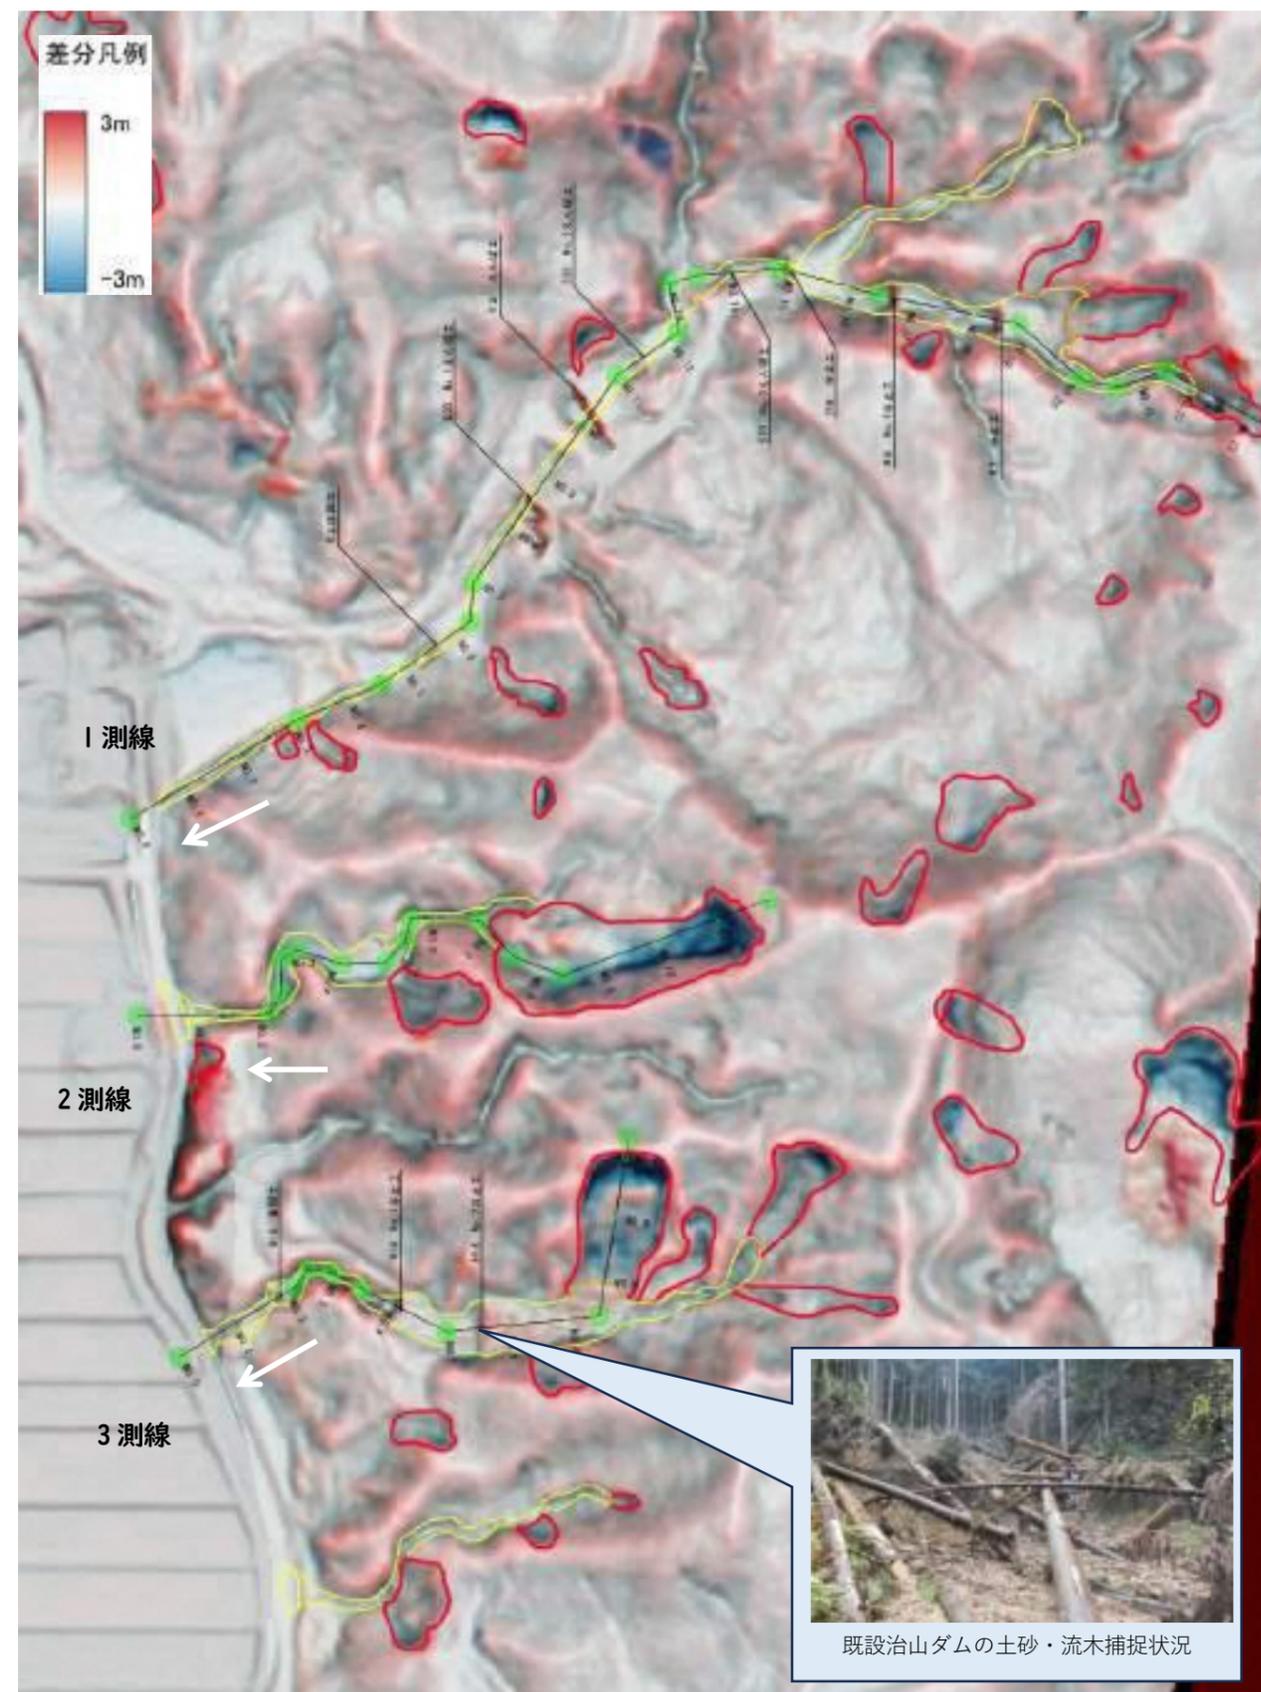
図 4.10 君畑地区平面図 (背景: SL3D マップ)

図 4.9 および図 4.10 に、君畑地区の平面図を示す。当該地区は、以下の特徴を持つ 3 つの測線が東西方向に並ぶ地区であり、災害発生後の土砂流出状況に違いがみられた。

- ・ 測線 1：地すべり末端を固定するように治山施設が階段状に配置された区域。
- ・ 測線 2：治山施設が配置されていない区域。
- ・ 測線 3：谷出口付近に治山施設が連続して配置された区域。

各溪流の規模には違いがあるものの、いずれの溪流においても表層崩壊が発生している。しかし、土砂や流木の氾濫域は「測線 2 > 測線 3 > 測線 1」の順に大きかった。特に治山施設のない測線 2 では、溪流頭部の崩壊に加え、溪床の侵食が進行し、土砂や流木の流出量が最も多かった。一方、測線 3 では、溪流頭部の崩壊が発生したものの、谷止工による土砂の捕捉効果や床固工による溪床の固定効果により、土砂や流木の流出が軽減された。さらに、測線 1 では溪床の縦侵食は発生せず、流出した土砂量は極めて少なかったと考えられる。

また、溪床勾配を比較すると、測線 2 および測線 3 では 1/5 (20%) ~ 1/2 (50%) 程度であるのに対し、測線 1 では 1/10 (10%) ~ 1/4 (25%) と、相対的に緩やかであった。この緩やかな勾配も、縦侵食が発生しにくかった要因の一つと考えられる。

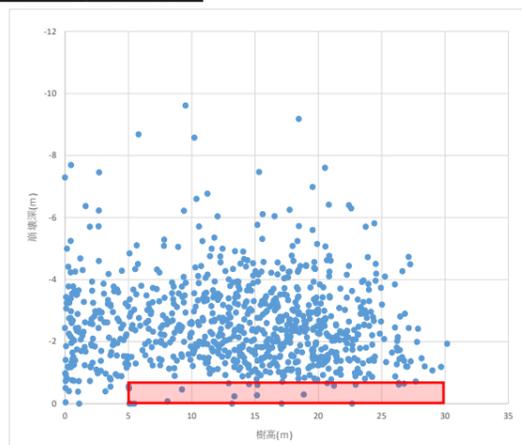
図 4.17 平均樹高と崩壊深の関係

崩壊深は、平均 2.58m、中央値 2.40m、標準偏差 1.37 であり、図 4.17 から崩壊深 **2.0m** 付近に集中していることが分かる。一方、樹高 **5m** 以上では、崩壊深 **0～1m** 程度の崩壊が少ないことが分かる(図 4.17 赤枠)。

現地調査では、根系侵入深さが 1m 未満の箇所が多く確認されていることから、地表面から 1m 未満の土壤層においては立木の根系の効果により崩壊が発生し難かったことが想定され、根系の発達した健全な森林であれば崩壊防止の機能が高いと判断される。

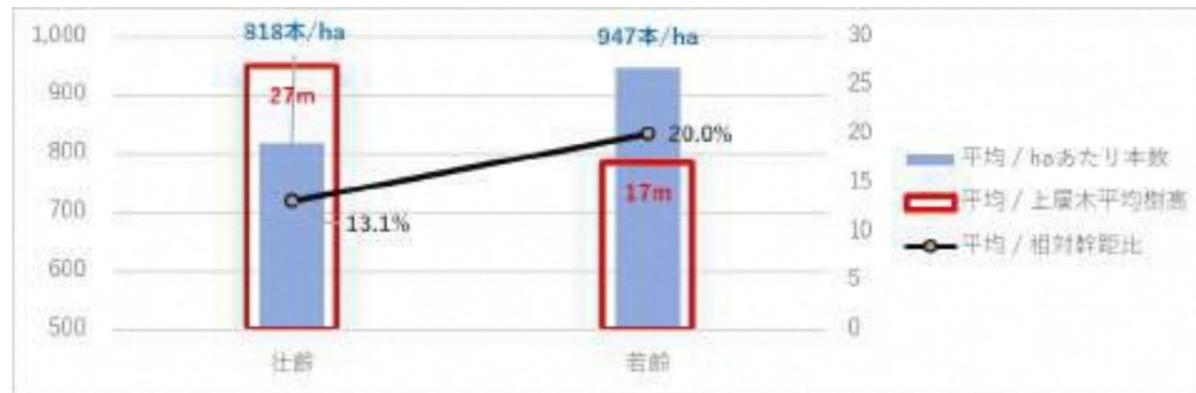
図 4.24 代表林分における崩壊地の森林特性（崩壊範囲）

「代表的な小林班における森林特性」で示した値は、小林班全体の平均値であり、崩壊発生範囲の値ではない。そこで、崩壊地内の森林特性を整理するため、6箇所の崩壊地を抽出し、同様の解析を行った。その結果を表 4.8 および図 4.24 に示す。

「代表的な小林班における森林特性」で示した崩壊発生小林班の平均値と、崩壊範囲内のみの値を比較したところ、顕著な差異は認められなかった。

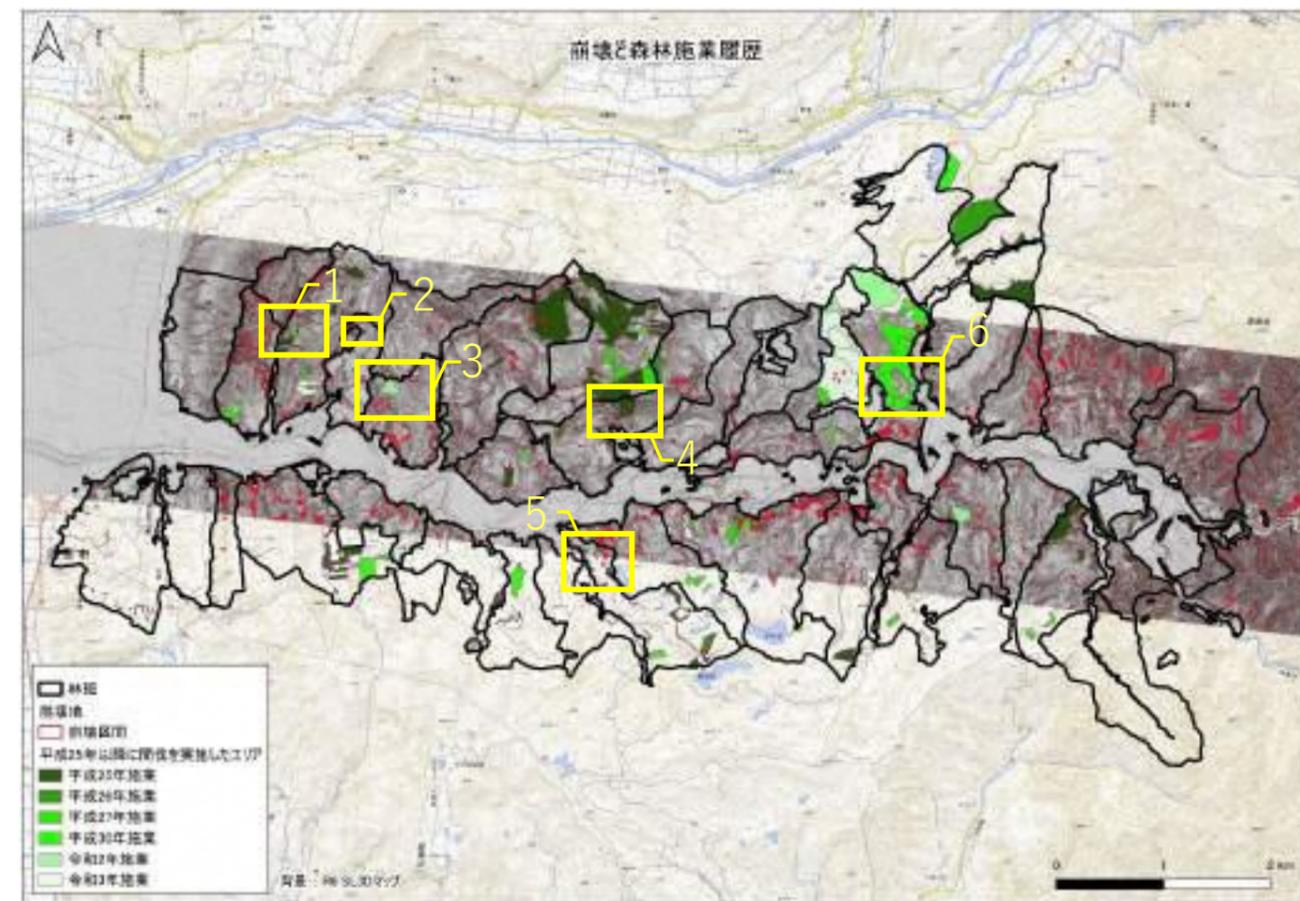
図 4.26 間伐施業履歴と崩壊位置図

施業記録の整理は、北庄内森林組合の所管範囲を対象に行い、間伐の施業履歴と崩壊地の分布を照合した（図4.26 参照）。その結果、間伐施業が実施されたエリアと崩壊地の位置を重ね合わせてみると、間伐が行われた範囲では崩壊地が比較的少ないことが確認された。（事例1, 3, 5）

しかし、間伐が実施されているにもかかわらず、崩壊が発生している小班林も確認された。（事例2, 4, 6）これらの崩壊地を分析した結果、間伐が実施された小班林の中でも、傾斜角30度を超える箇所に崩壊地が多く分布する傾向が見られた。

以上の結果から、適切な森林整備は崩壊リスクの軽減に一定の効果をもたらす。しかし、森林が発揮する崩壊防止機能には限界があり、地形や降雨量等の条件によっては限界を超えることになり、今回の災害においても急斜面で崩壊が発生した。従って、森林整備に加えて、別の崩壊防止対策が必要であることに留意することが重要である。

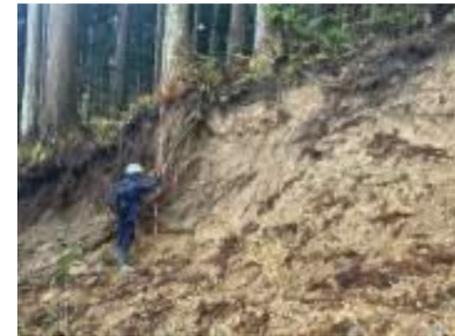
スギ-根系侵入深さ 3.0m

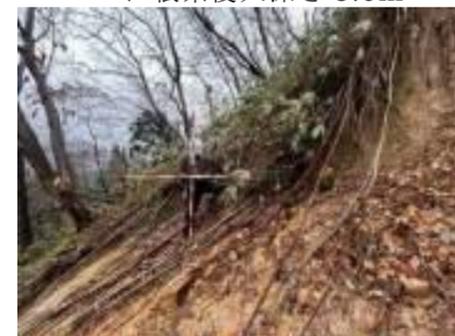
広葉樹-根系侵入深さ 0.5m

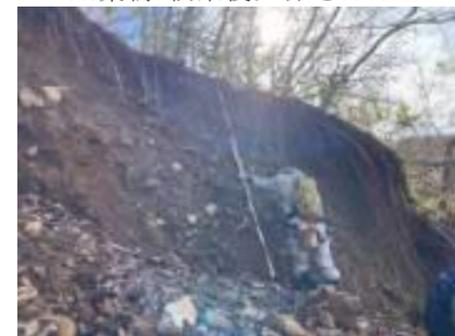
広葉樹-根系侵入深さ 0.5~0.7m

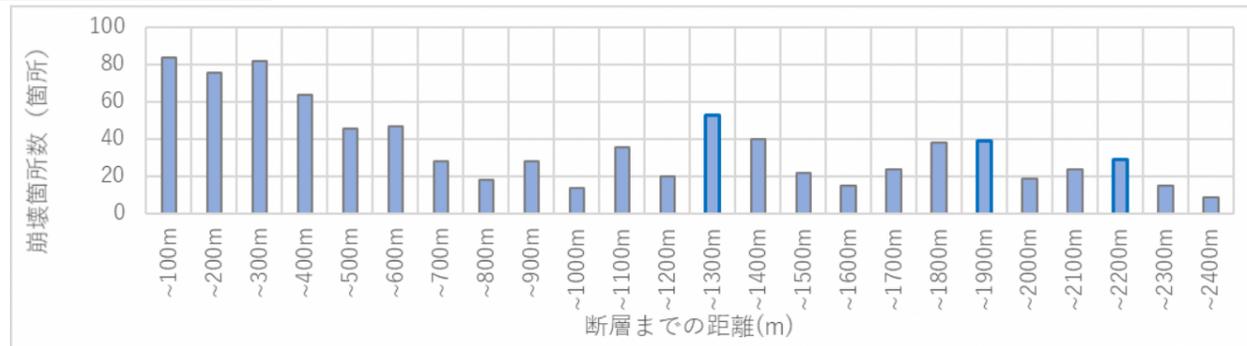
図 4.29 断層までの距離と崩壊箇所数

断層までの距離と崩壊箇所数の分布を示す。なお、ここでの「断層までの距離」とは、図4.32～図4.34に黒線（実線または点線）で示された複数の断層のうち、各崩壊地から最も近い断層までの距離を計測したものである。解析の結果、崩壊地は断層に近い位置ほど多く発生し、距離が離れるにつれてその数が減少する傾向が見られた。特に、断層から約**1,300m**、**1,900m**、**2,200m**の地点で崩壊数のピークが確認されており、これは地層境界や褶曲軸などの地質構造の影響によるものと推察される。

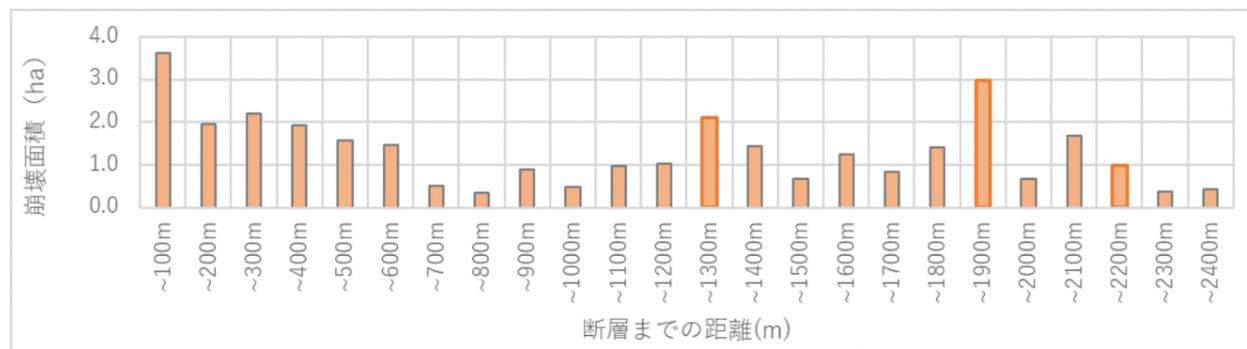
図 4.30 断層までの距離と崩壊面積

崩壊面積は、おおむね断層から離れるにつれて小さくなる傾向にある。しかし、断層から約**1,300m**、**1,900m**、**2,200m**付近では、地質構造の影響により大規模な崩壊が発生している。一方で、平均崩壊深さは断層からの距離に関係なく、ほぼ一定である。

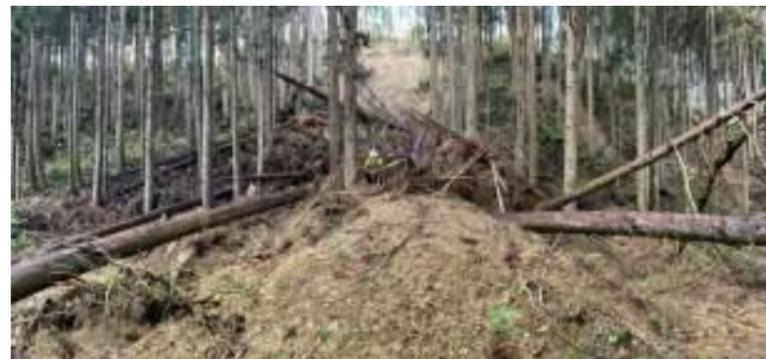
図 4.35 石田地区5号山腹 流木捕捉状況

流木を捕捉した林分の平均胸高直径は**30~40cm**であり、収量比は**0.7~0.9**と伐期を迎えている林分であった。形状比は**70以下**で、比較的がっしりとした樹形を示していた。一方で、向芦沢付近の林分では樹高が高く、形状比が**80に近かった**。一般に、このような林分は気象害に弱いと評価されるが、流木を捕捉・停止には地形的要因も関与していた可能性があると推定される。

荒瀬川流域で流木を捕捉した林分は、その樹高から**30年生以上**と推定される。上記指針に照らすと、収量比はやや高いものの、その他の値は指標に適合しており、土砂捕捉林としての機能を有していると評価される。
