付録－1 定期点検における損傷等級判定基準

付録－1. 定期点検における損傷等級判定基準

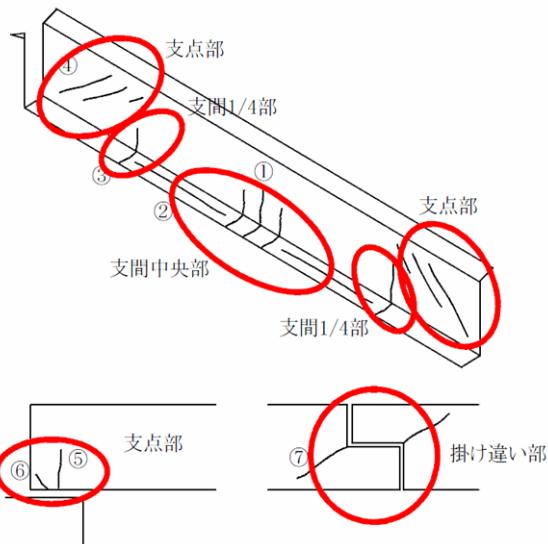
〈P C 桁・R C 桁共通〉

番号	位置	ひびわれパターン
①	支間中央部	主桁直角方向の桁下面及び側面の鉛直ひびわれ
②		主桁下面縦方向ひびわれ
③	支間 1/4 部	主桁直角方向の桁下面および側面の鉛直ひびわれ
④	支点部	支点付近の腹部に斜めに発生しているひびわれ
⑤		支承上桁下面・側面に鉛直に発生しているひびわれ
⑥		支承上から斜めに側面に発生しているひびわれ
⑦	掛け違い部	掛け違い部のひびわれ
⑧	P C 桁全体	シース、P C 鋼材に沿って生じるひびわれ

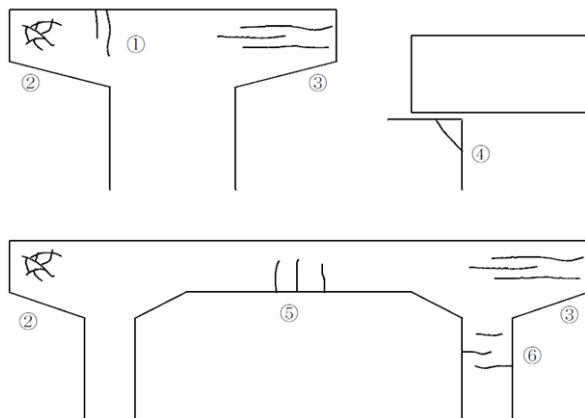
〈下部工〉

番号	位置	ひびわれパターン
①	T型橋脚	張り出し部の付け根側のひびわれ
②	共通	広範囲に及ぶ多数のひびわれ
③		軸方向に複数の大きなひびわれ
④	支承下部	支承下面付近のひびわれ
⑤	ラーメン橋脚	はり中央部下側のひびわれ
⑥		柱全周にわたるひびわれ

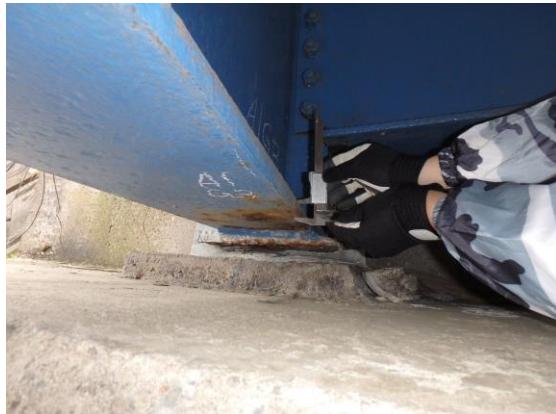
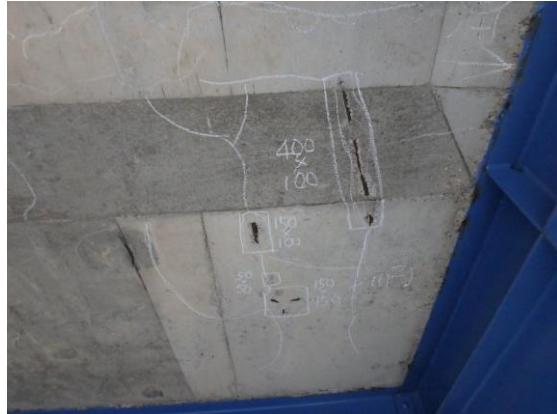
写真番号	1	写真番号(前回)	1	径間下部番号	1	写真番号	2	写真番号(前回)	2	径間下部番号	1
部材名	主桁:鋼	代表写真	-	部材名	床版:コンクリート	代表写真	-				
損傷種類	01:腐食(再劣化) (3)	損傷等級	B	損傷種類	06:剥離・鉄筋露出・うき	損傷等級	C

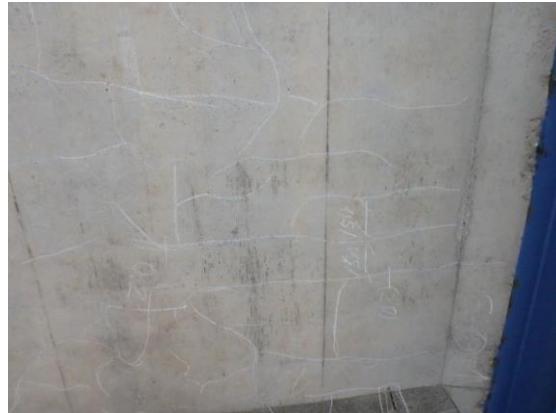
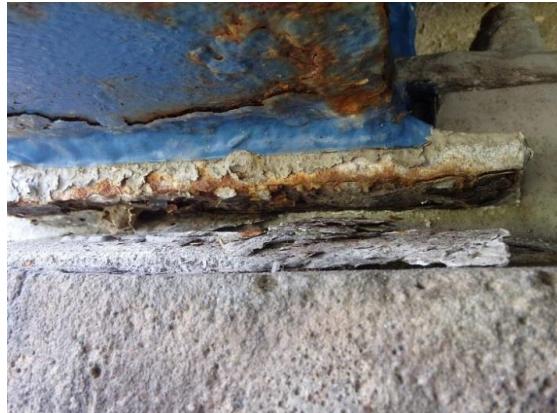
写真番号	3	写真番号(前回)	3	径間下部番号	1	写真番号	4	写真番号(前回)	4	径間下部番号	A1
部材名	床版:コンクリート	代表写真	-	部材名	支承部:支承本体:鋼	代表写真	○				
損傷種類	10:床版ひびわれ	損傷等級	B	損傷種類	01:腐食(再劣化) (3)	損傷等級	B

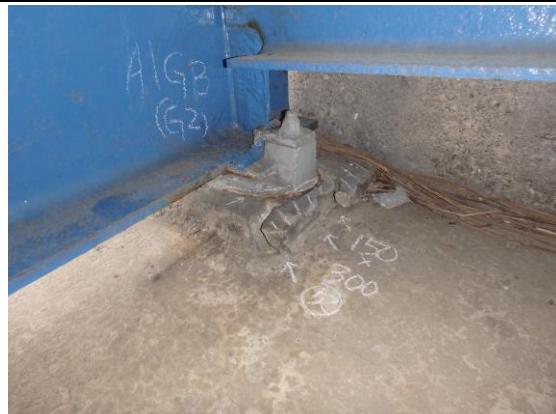
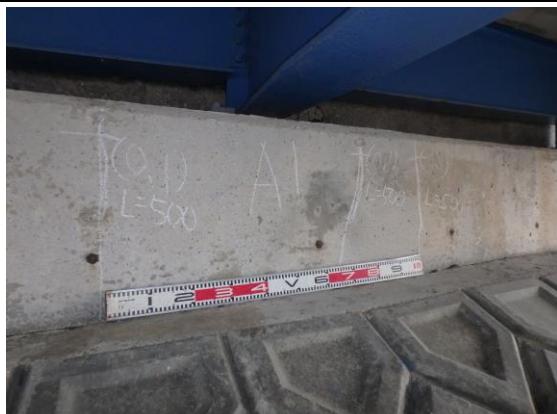
写真番号	5	写真番号(前回)	5	径間下部番号	A1	写真番号	6	写真番号(前回)	6	径間下部番号	A1
部材名	支承部:沓座:コンクリート	代表写真	○	部材名	下部工:躯体(橋台・橋脚):コンクリート	代表写真	-				
損傷種類	17:変形・欠損	損傷等級	C	損傷種類	05:ひびわれ	損傷等級	A (5)

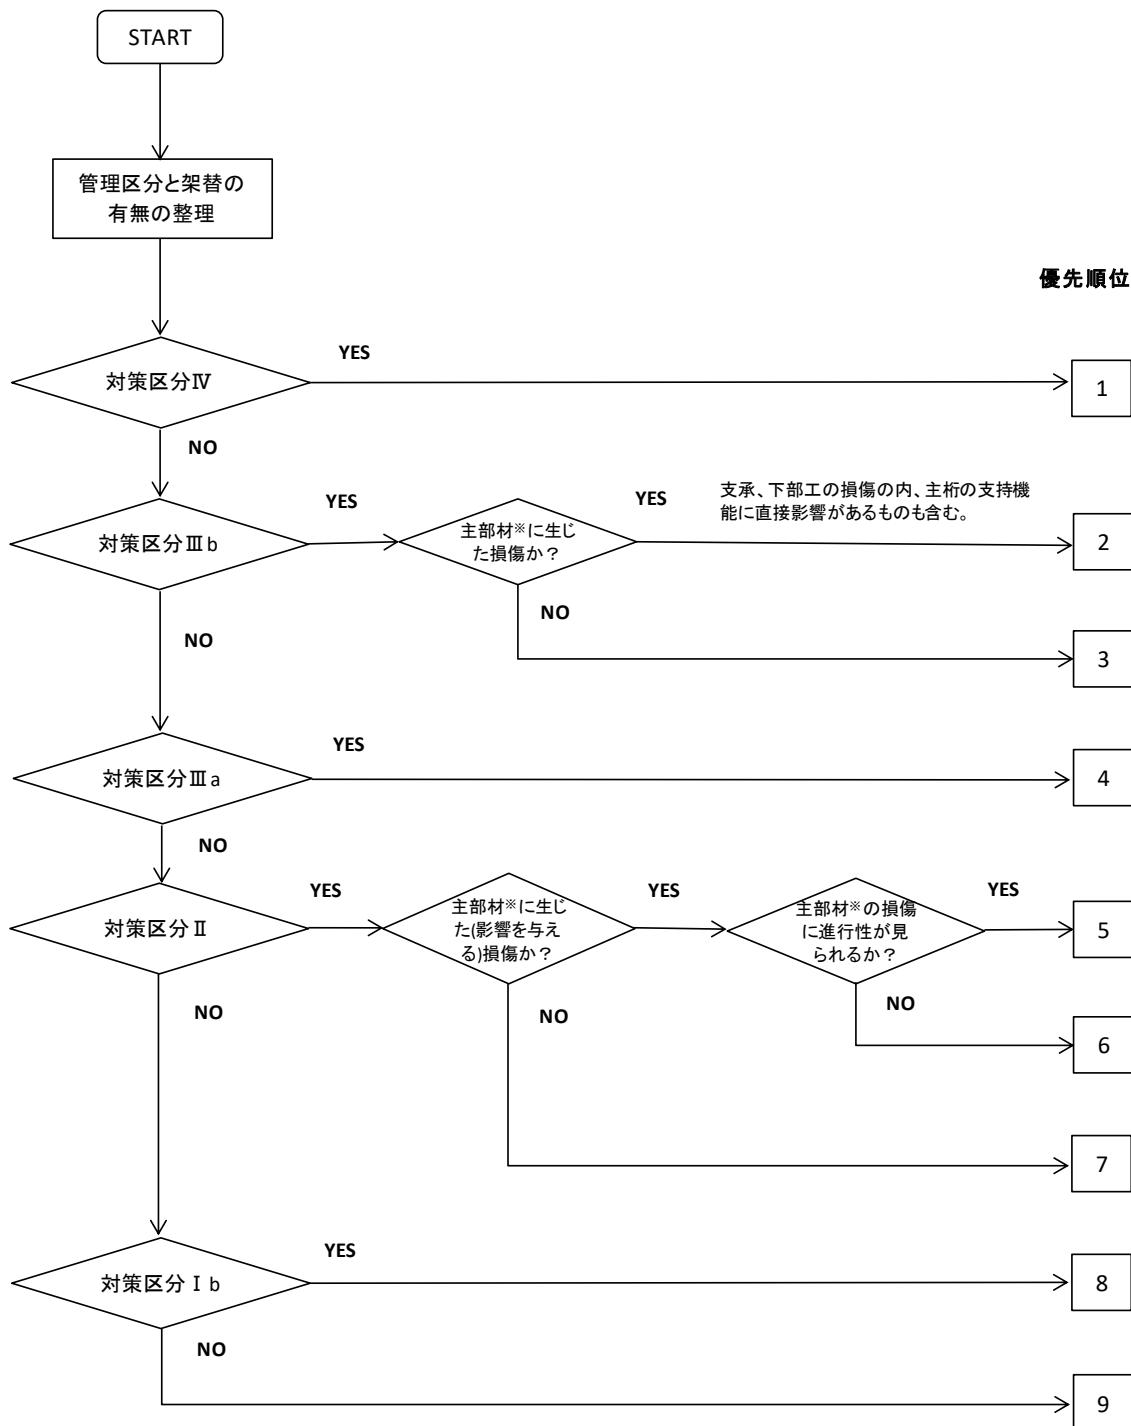
図- 優先順位の設定フロー

- 事業の優先順位を設定は下図による。

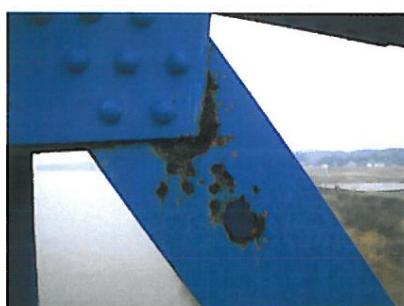
トラス格点部やトラス斜材内側等のように凍結防止剤や飛来塩分による塩分が付着する雨水等で流されにくいような箇所や、桁端部の下フランジやウエブ下端(下フランジとの接合部)付近のように伸縮装置からの塩分（凍結防止剤）を含んだ水が滯水しやすく風通しも悪いような箇所は、腐食による損傷の進行が速く、鋼材の板厚減少や孔食にまで至っている事例がある。

トラス斜材（溝形鋼）の内側に
蓄積した飛来塩分による孔食

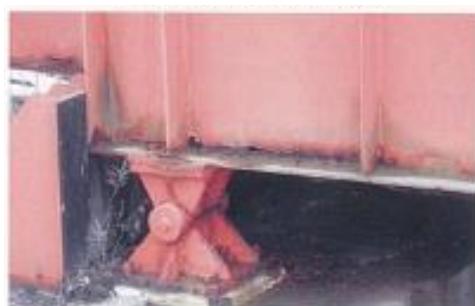
桁端部の腐食による下フランジと
ウェブの剥離（伸縮装置からの漏水）

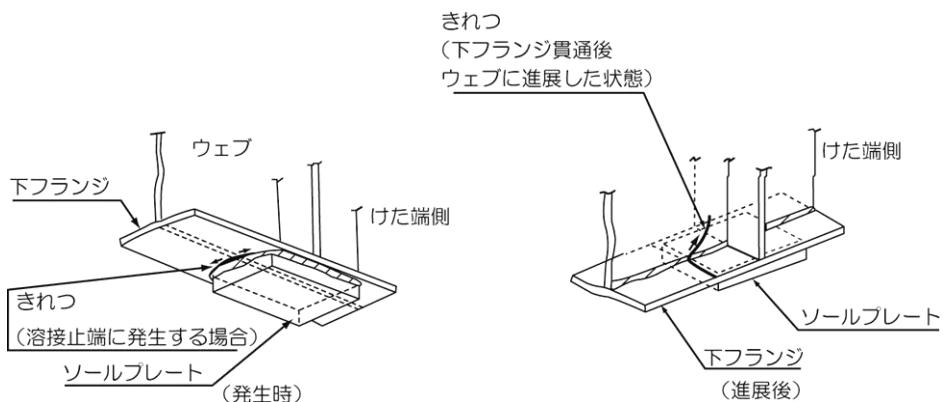
イ) ソールプレート前面溶接部

支承周辺部の桁は、活荷重応力、温度変化による水平力など繰返し荷重を受ける範囲であり、特にソールプレート前面は支承機能の低下により疲労亀裂の発生例は多い。

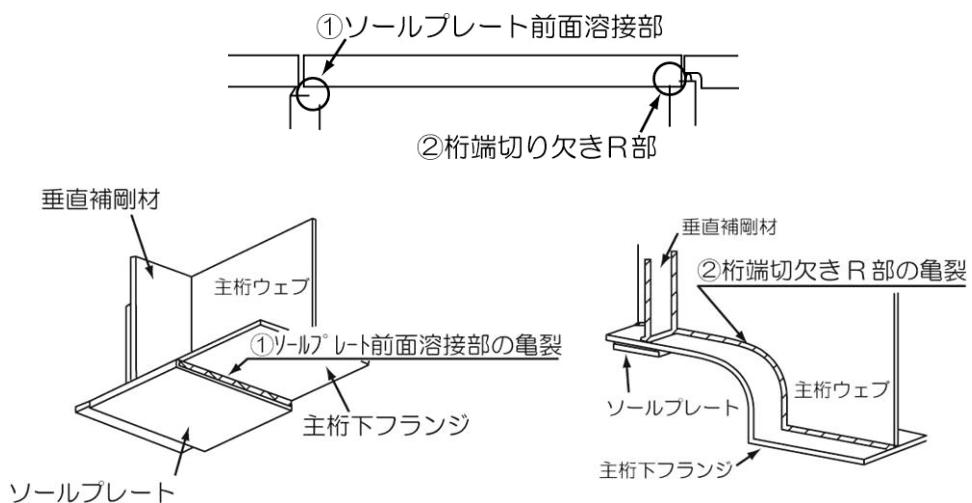
□) 桁端切欠き R 部

桁端切欠き部は断面が急激に変化するため応力が集中しやすい。円弧状に欠いた形状の場合は特にこのコーナー部に亀裂が生じやすい。

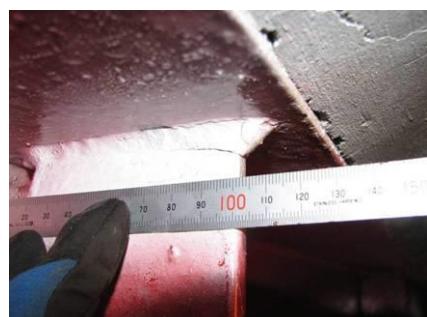
対傾構の取付き部は、主桁の相対たわみ差や床版のたわみなどにより交番応力が発生し、疲労亀裂の発生例が多い部位である。

垂直補剛材と上フランジ溶接部の亀裂

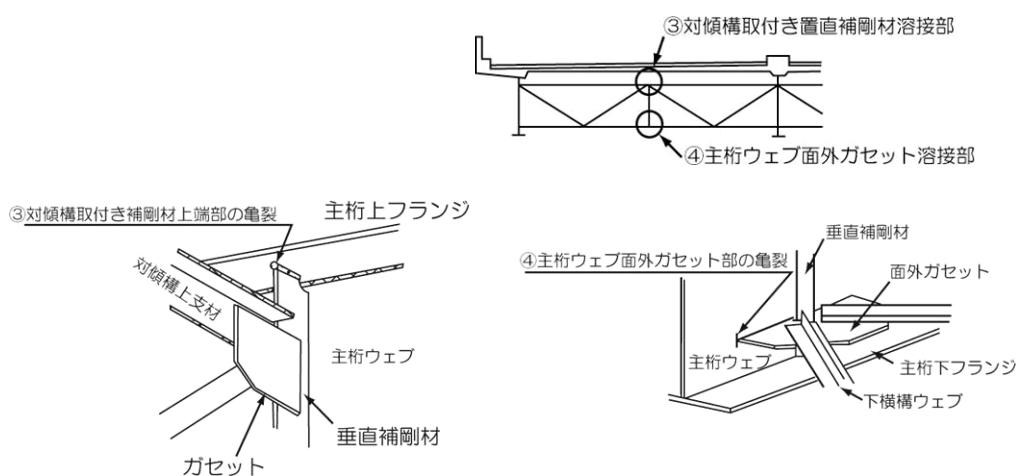
二) 主桁ウェブ面外がセット溶接部

主桁ウェブに取り付けられた下横構の面外ガセットの端部に発生する亀裂は、主桁ウェブに進展し破断に至る恐れがあるため注意が必要である。

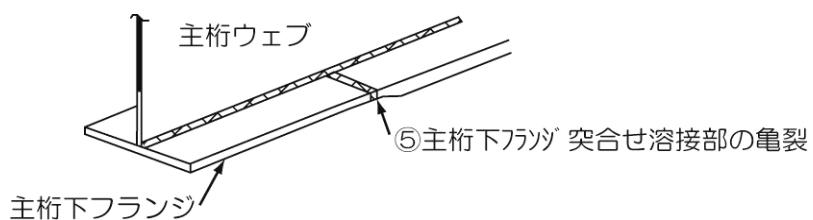
ホ) 主桁下フランジ突合せ溶接部

亀裂の発生例としては希であるが、亀裂が発生した場合、落橋の恐れもある部位であり注意が必要である。

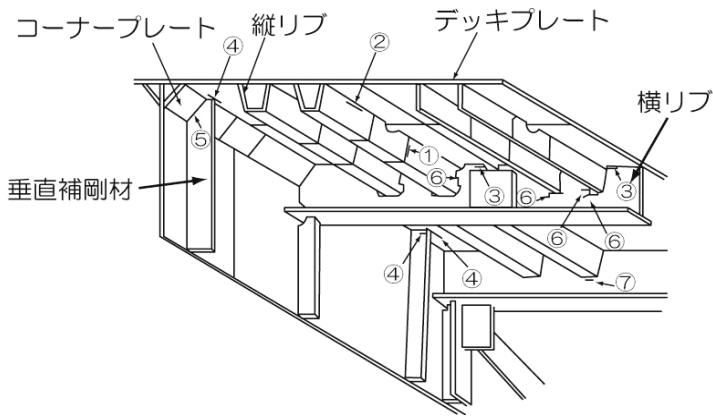
ヘ) 鋼床版部

鋼床版は活荷重が直接載荷される部位であり、疲労亀裂の発生事例は多い。構造形式や寸法によるが、もっとも一般的に発生例が多い部位が図に示した箇所と考えられる。

- ①縦リブの現場突合せ溶接
- ②デッキプレートと縦リブのすみ肉溶接
- ③デッキプレートと横リブのすみ肉溶接
- ④デッキプレートと垂直補剛材のすみ肉溶接
- ⑤コーナープレートの溶接
- ⑥横リブと縦リブの交差部
- ⑦縦リブ端部のすみ肉溶接

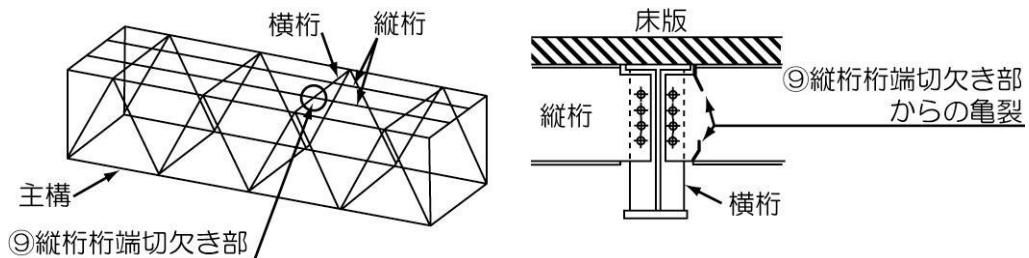
ト) 縦桁桁端切欠き部

床組としての縦桁は桁端のフランジが切欠かれ、横桁などの補剛材に取り付けられる構造形式が多いが、その切欠きから亀裂の生じることがある。アーチやトラス橋の床組構造に多く見られる。

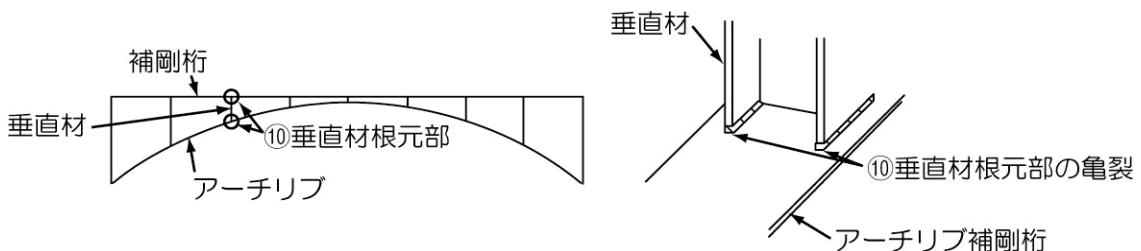
チ) アーチ垂直材根元部

アーチの垂直材根元部は、補剛桁とアーチコードの水平変位差により2次曲げモーメントが生じ、その繰返しによる疲労亀裂が多く発見されている。特に中央付近の短い垂直材個所に多く発生する。

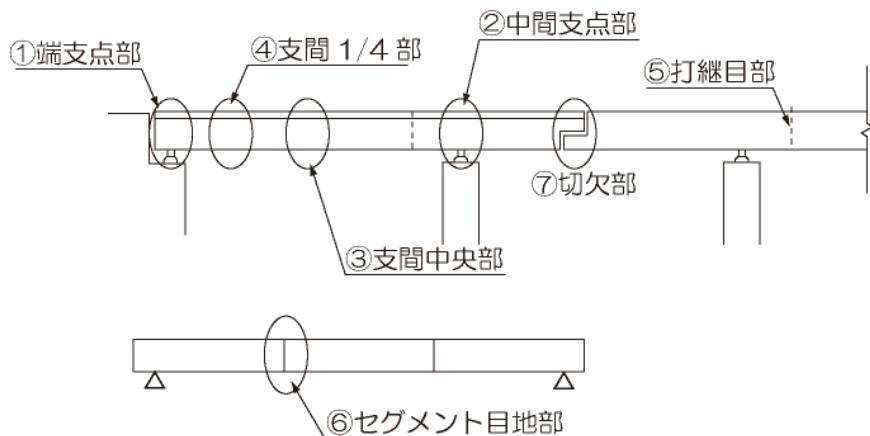
PC, RC橋（共通）

着目箇所	内容
①端支点部	支承反力、地震、温度変化による水平力等により損傷を受けやすい。
②中間支点部	中間支点部（連続桁）では、負の曲げモーメントおよびせん断力が最大となり、かつ集中的な支点反力を受けて応力状態が複雑となる部分であり、ひびわれが発生しやすい。
③支間中央部	曲げモーメントが極大となる部分であり、曲げひびわれが発生しやすい。
④支間 1/4 部	鉄筋の曲げ上げ点で鉄筋量が少なく、支承の作動不良等により思わぬひびわれが発生することがある。
⑤打継目部	乾燥収縮や施工不良によるひびわれ、剥離（うき）、漏水が発生しやすい。
⑥セグメント目地部	セグメント施工の倍、打継部と同様の損傷が発生しやすい。
⑦切欠部	主桁断面が急激に変化する部分（ゲルバーヒンジ部や桁切欠部等）では、応力集中によるひびわれが発生しやすい。

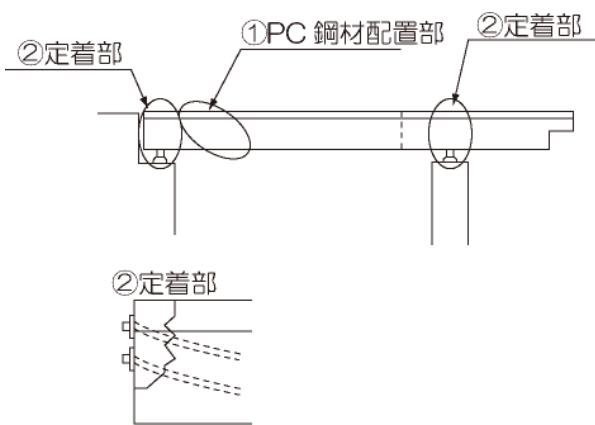
PC橋

着目箇所	内容
①PC鋼材配置部	PCグラウトの充填不足箇所に水が浸入することにより、ウェブ側面や下フランジ下面にひびわれや遊離石灰が発生しやすい。
②定着部	ウェブやフランジに突起を設けてPC鋼材を定着している部分では、引張応力の集中によるひびわれが発生しやすい。また、定着部は後打ちコンクリートで覆われており、打継部目地より雨水が浸透しやすく定着装置が腐食しやすい。

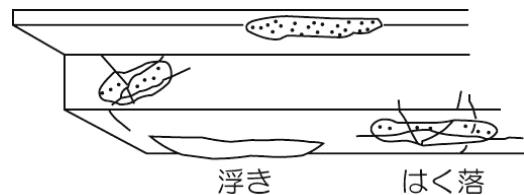
1) 塩害

桁の端部付近は、伸縮装置部分から雨水が浸透しやすく、飛来塩分量が多い場所や凍結防止剤を散布する場所においては、コンクリートの劣化・ひびわれ・うき・剥離落下が発生することがある。飛来塩分による塩害では、供用中に受けた風向きなど日常的にどのような環境条件にあるか把握して点検に取組むことが重要である。

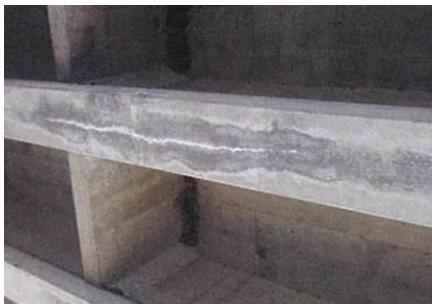
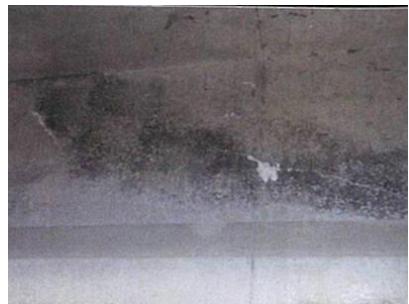
PC 鋼材のグラウト充填不足によるシースに沿ったひび割れ、遊離石灰を生じている事例が確認されている。この損傷は特に PC 鋼材を上縁定着（H6 年以降廃止）している橋に多い。

PC 枠のシースに沿ったひび割れ

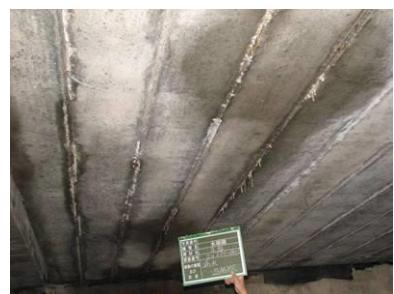
セグメント枠や床版橋の間詰め（床版）部においては、漏水、遊離石灰が生じている事例が多い。

PC 床版橋の間詰め部からの遊離石灰

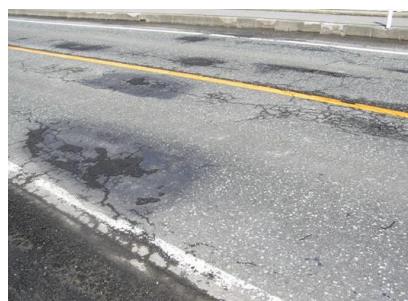
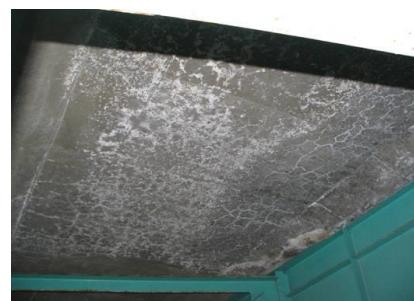
防水層未設置箇所の床版上面土砂化

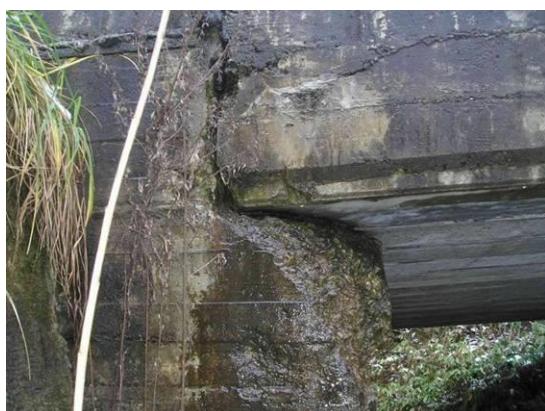
凍結防止剤を散布する場所においては、桁端部からの漏水によって沓座付近に滯水し、凍害が発生し、さらに塩分が徐々に蓄積し、コンクリートの劣化・ひびわれ・錆汁が発生することがある。

橋座部の凍害によるスレーキング
