# 第1011回教育委員会

## 県内の寺社等に対する液体による汚損被害について（報告）

## 県内の寺社等に対する液体による汚損被害状況

# 液体散布による国指定等文化財の被害状況について

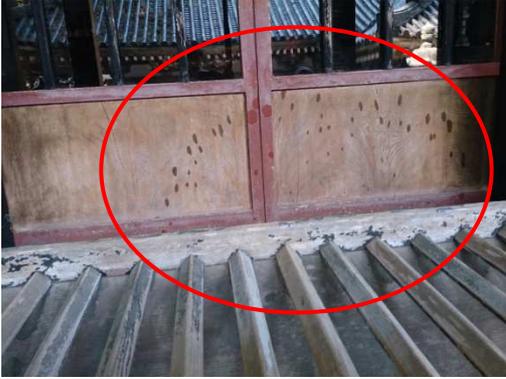
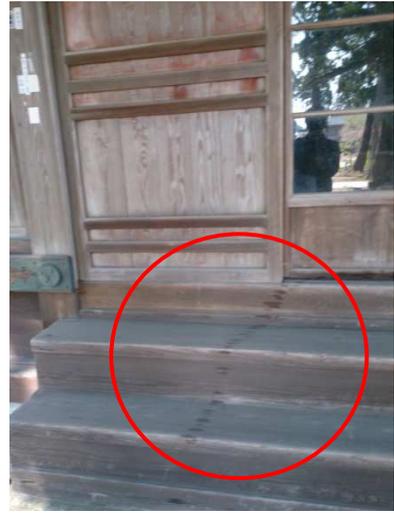
### ①善寶寺（鶴岡市）

確認日	市町村	種別	被害物件	物的被害の状況	現在の対応状況 (確認日) (警察への被害届の有無、届出日) (処置方法等)
4/28	ツルギ 鶴岡市	未指定	セボクナイ 善賢寺内	善賢寺本堂(3ヶ所) (柱・壁板等に汚損(飛沫状、大きいものでは直径10cm程度))	4/28 参拝者より寺に情報あり 同日 警察へ通報、現場検証
		未指定		善賢寺龍王殿 (柱・壁板等に汚損(飛沫状、大きいものでは直径10cm程度))	
		未指定		善賢寺五重塔 (内部床面に汚損(飛沫状、大きいものでは直径10cm程度))	
		未指定		善賢寺龍華庵 (柱・壁板等に汚損(飛沫状、大きいものでは直径10cm程度))	
		未指定		善賢寺三十三観音堂 (柱・壁板等に汚損(飛沫状、大きいものでは直径10cm程度))	
		未指定		善賢寺総門 (柱・壁板等に汚損(飛沫状、大きいものでは直径10cm程度))	
4/29	ツルギ 鶴岡市	国宝	ゴロザンゴジツクノトウ 羽黒山五重塔	養錢箱、初重扉前の床面に汚損(飛沫状)	4/29 8:30前 神社職員が発見 同日 警察へ通報、現場検証
		市指定	ハクノサトウノヨウグウ 羽黒山東照宮	正面扉、敷居、手すり部分に汚損(飛沫状、大きいものでは直径12~3cm程度)	4/29 8:30前 神社職員が発見 同日 警察へ通報、現場検証
		未指定	ハクノサトウ 羽黒山内	羽黒山内末社(最大9社が) 随神門から菰川の間の末社6社、五重塔より上方の末社3社でも飛沫状のシミのようなものが散見されるが、上記2件と同様のものかは不明	4/29 8:30前 神社職員が発見 同日 警察へ通報、現場検証
4/29	テンボウ 天童市	重要文化財	ジャクノサトウノヨウグウ 若松寺観音堂	観音堂の階段及び回廊の正面部分に油のような染みによる汚損があった。	4/12 発見 4/29 天童警察署に届出 4/30 天童市教育委員会が現場を調査及び確認
		重要文化財 (国指定 名勝・史跡)	リツヤクノサトウ 立石寺中堂	扉、壁板、床板に汚損	4/29 警察署から立石寺に確認の電話あり 4/30 警察署現場確認 5/1 市、県担当者、警察署現場確認

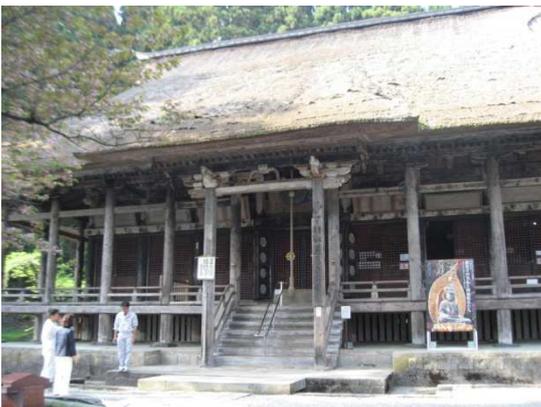
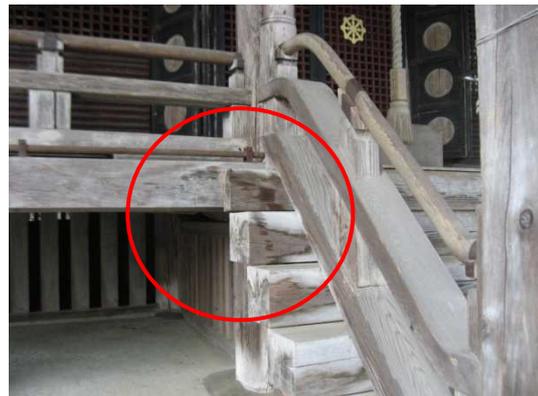
### ③慈恩寺（寒河江市）

確認日	市町村	種別	被害物件	物的被害の状況	現在の対応状況 (確認日) (警察への被害届の有無、届出日) (処置方法等)
5/1	サガエシ 寒河江市	重要文化財 (国指定史跡)	ホンザンジョンサンボウ 本山慈恩寺本堂	正面階段に汚損	発見 5/1 警察へ通報 (本山慈恩寺から) 5/1 寒河江市教育委員会実地検査 5/1 山形県教育委員会実地検査
			ホンザンジョンサンジュウホウ 本山慈恩寺三重塔	東側外縁部に汚損	発見 5/1 警察へ通報 (本山慈恩寺から) 5/1 寒河江市教育委員会実地検査 5/1 山形県教育委員会実地検査
			ホンザンジョンサンヤカウ 本山慈恩寺釈迦堂	正面外縁部に汚損	発見 5/1 警察へ通報 (本山慈恩寺から) 5/1 寒河江市教育委員会実地検査 5/1 山形県教育委員会実地検査
		市指定文化財 (国指定史跡)	ホンザンジョンサンミダカ 本山慈恩寺阿彌陀堂	正面外縁部に汚損	発見 5/1 警察へ通報 (本山慈恩寺から) 5/1 寒河江市教育委員会実地検査 5/1 山形県教育委員会実地検査
			ホンザンジョンサンキョウダイ 慈恩寺旧境内	華藏院本堂 (正面階段下板張部に汚損) 華藏院子安地蔵堂 (正面扉下部、外縁部に汚損)	発見 5/1 警察へ通報 (本山慈恩寺から) 5/1 寒河江市教育委員会実地検査 5/1 山形県教育委員会実地検査
