## 瓦リサイクル施工事例

分類	1.被覆材	番号	1-(10)
件名	駐車場イメージアップ施工		
瓦の使用量	2m <sup>3</sup>	瓦破砕物の性状	5mm-20mm
施工内容	イメージアップを目的に破砕瓦を敷き植物と赤石を配置して演出した。

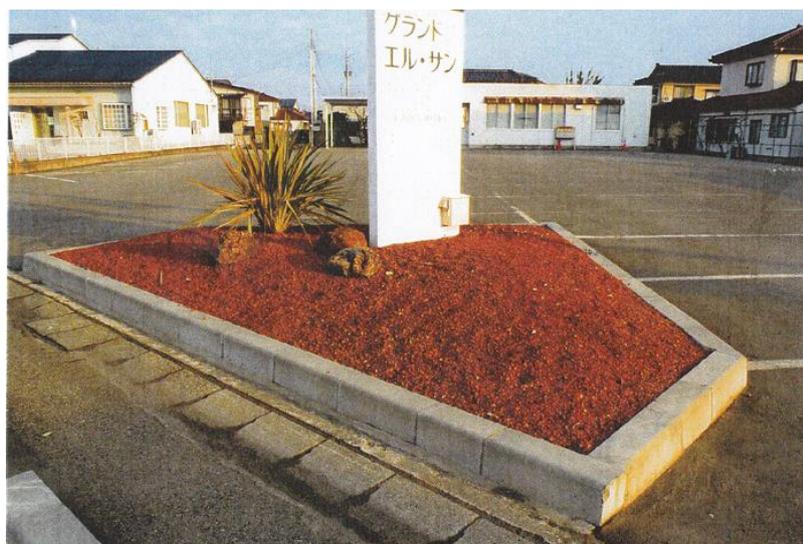
### 写真

- ・排水性を高めるため中央部分を約300mmに盛り上げ傾斜をつけた。
- ・防草シートを敷いて施工したため雑草が生えにくくなり管理が楽になった。
- ・明るいイメージを演出できる。  
このため駐車場の入口が分かりやすくなった。また入りやすくなった。
